東日本大震災遺構 3次元クラウドデータアーカイブ構築 公開事業中間報告

Progress Reports of the Program for Archives and Publication of 3-D Point-cloud Data of the Great East Japan Earthquake for Tsunami Disaster Ruins

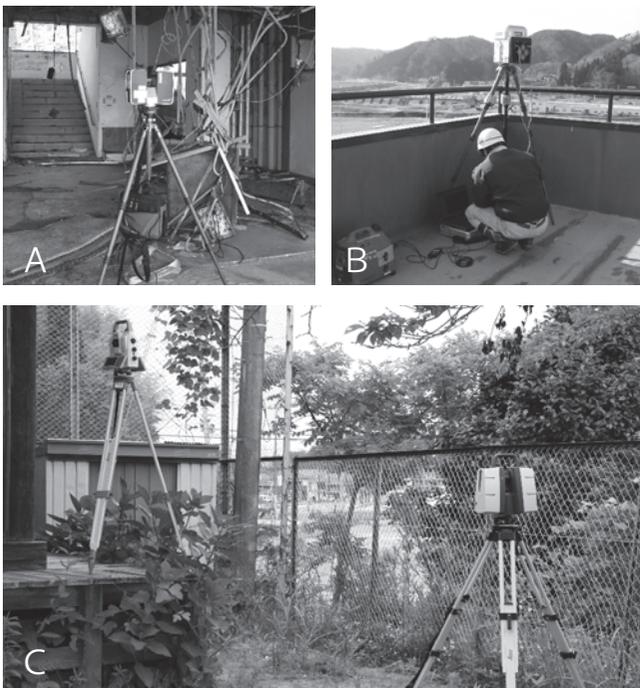
図 1. 計測に使用した地上型レーザースキャナ (TLS)。
A: FARO Focus3D。B: Trimble GS200。C: 左 MS60、右 P40。

これまで使用している機材で、最も使用頻度が高いものが TLS である（図1）。三脚で固定し、計測機が360度回転しな

からレーザー計測をし、足元以外の全天周三次元点群データおよび色データを取得するものである。使用した主な機材として FARO 社製 FARO Focus3D 120 (以下 FARO)、Trimble 社製 GS200 (以下 GS200)、Leica Geosystems 社製 P40 (以下 P40)、同 MS60 (以下 MS60) である。TLS で三次元計測をする場合、FARO と P40 で、機材から 20 ~ 30m 以内の範囲を詳細に取得し、より遠距離の 30m ~ 150m の範囲を重点的に計測する必要がある場合は GS200 と MS60 を用いて計測を実施した。

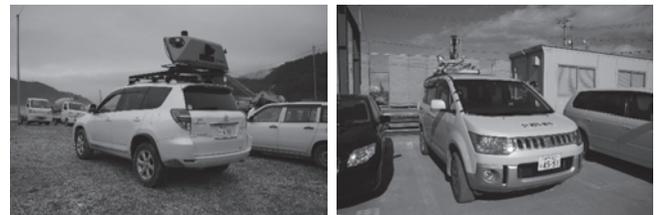
図 2. 計測に使用した車載レーザースキャナシステム (MMS)
左: 女川町市街地で使用。右: 女川町以外の宮城県・岩手県で使用。屋根についている機器に、レーザー計測機および 360 度カメラが内蔵されている。

MMS は車両の上にレーザースキャナと 360 度カメラを搭載し、GPS や車速センサなどで補正しながら三次元計測ができるものである (図 2)。次に述べる UAV の写真計測が主体になるまで、広範囲にわたる被災地の三次元計測に使用した。

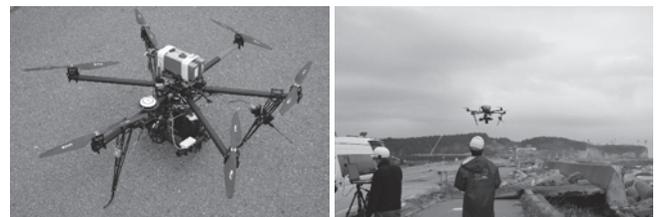
図 3. 計測に使用した UAV。A: 富岡町仏地区で使用した UAV。B: 富岡町仏地区での計測状況。

撮影を行う。得られた多視点の画像から SfM 技術で三次元再構成 (三次元化) を行う。UAV を使った SfM では、短時間で平面的な対象物を三次元化する場合に効果的である。ただし、標定点を設置し別に計測するか、または、スケールなどがわかる物を入れて撮影し、補正する必要がある。本手法は、広範囲の被災地の様子をアーカイブする際に使用することが多い (図 3)。UAV 以外での SfM の使用例として、後述の福島県双葉町国史跡清戸迫横穴の玄室床部分と福島県富岡町の中央商店街の道路沿いの町なみの道路から見える部分で使用し、手持ちのカメラで対象を撮影して三次元化している。

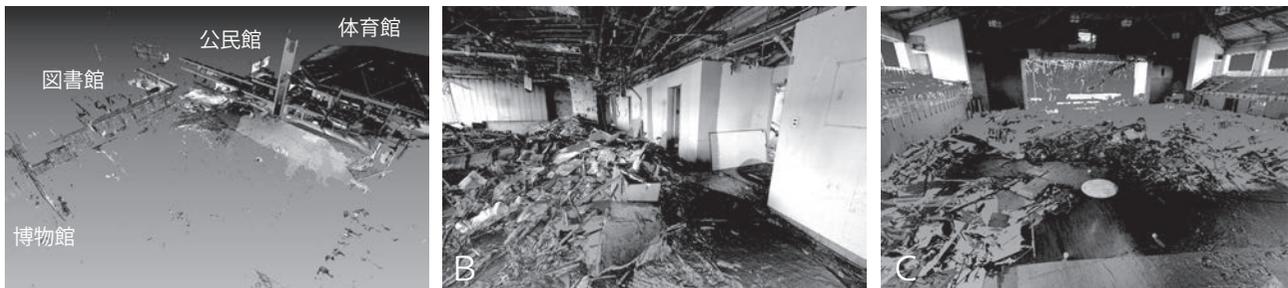
・陸前高田市中央公民館・体育館(図4-③、図6、中庭測量コンサルタント計測・提供)

陸前高田市中央公民館・体育館は、陸前高田市高田町字砂畑に位置し、海岸から800mほど離れた平野部に位置していた。計測は株式会社中庭測量コンサルタントにより、1階の事務室および玄関、さらに体育館につながる廊下と、避難所となっていた体育館内の1か所から実施した(図6)。

本公民館の事務室には、震災当時ここで働いていて、津波の犠牲になった母親に当てたメッセージが残されていた(図6B)。この壁は建物の解体前に切り取られ、旧生出小学校で保管されている。一方、棟続きの中央体育館は、震災当時、避難所とされ、近所の人など約100名程度が避難していた。津波は、体育館まで入り込み、多数の方が犠牲になった。体育館には、外壁を突き破って軽自動車流れ込んでおり、津波の破壊力を物語っている(図6C)。

図6. 陸前高田市中央公民館・体育館の計測データ(中庭測量コンサルタント提供データより作成)。A:右から体育館、時計塔、中央公民館、図書館と並んでおり、左手前に博物館が配置していた。B:中央公民館事務室の様子。右端には、メッセージが書かれた壁がある。C:陸前高田市体育館内部。

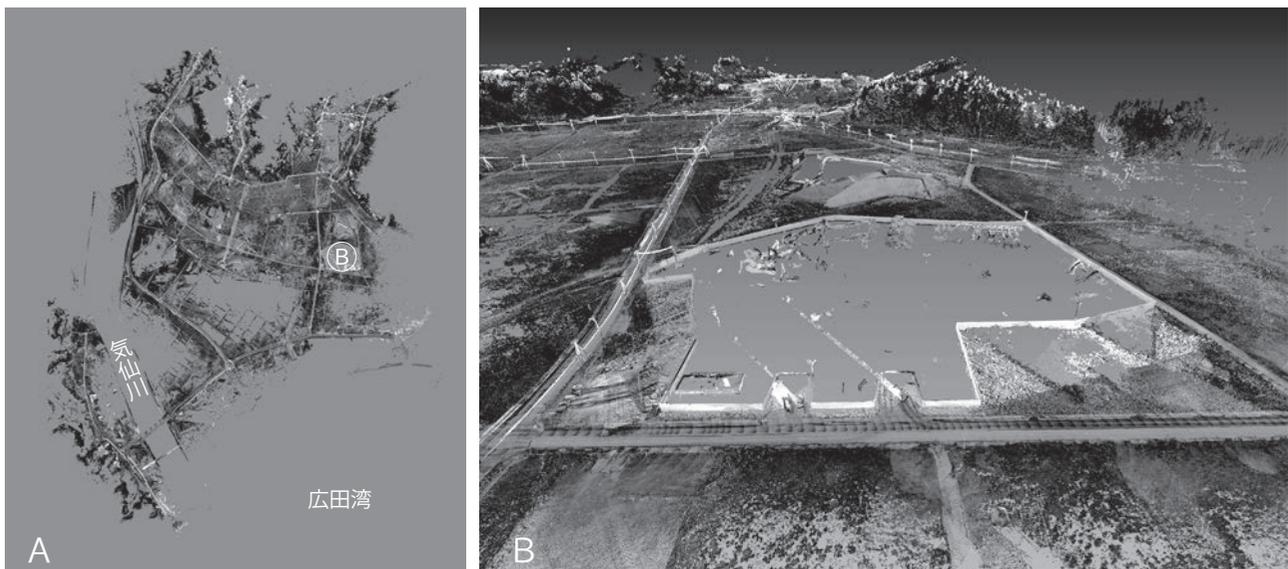
・陸前高田市街地 (図4-④、図7)

範囲は主に平野部である(図7)。計測時には、市街地中央部でもいくつかの建物が残されていたが、現在はかさ上げ工事が進み、震災遺構として残されたもの以外はその影を見ることもできない。陸前高田市中央公民館、体育館、図書館、博物館があった文教地区には、災害廃棄物処理施設があり、壁に覆われ、中は確認できない(図7B)。気仙川の河口には、隣接する山地からかさ上げ用土砂を運搬するためにベルトコンベアが設置されたが、その設置途中の様子が記録されている。なお、高田松原については復旧・嵩上げ工事のため車で入ることができなかったため、データを取得できなかった。

図7. 陸前高田市街地のMMSデータ。A:計測範囲全体図。北が上。南西に気仙川の河口部と気仙大橋が位置する。B:陸前高田市文教地区があった場所のMMSデータ。瓦礫処理施設が設置されており、内部の様子は不明。

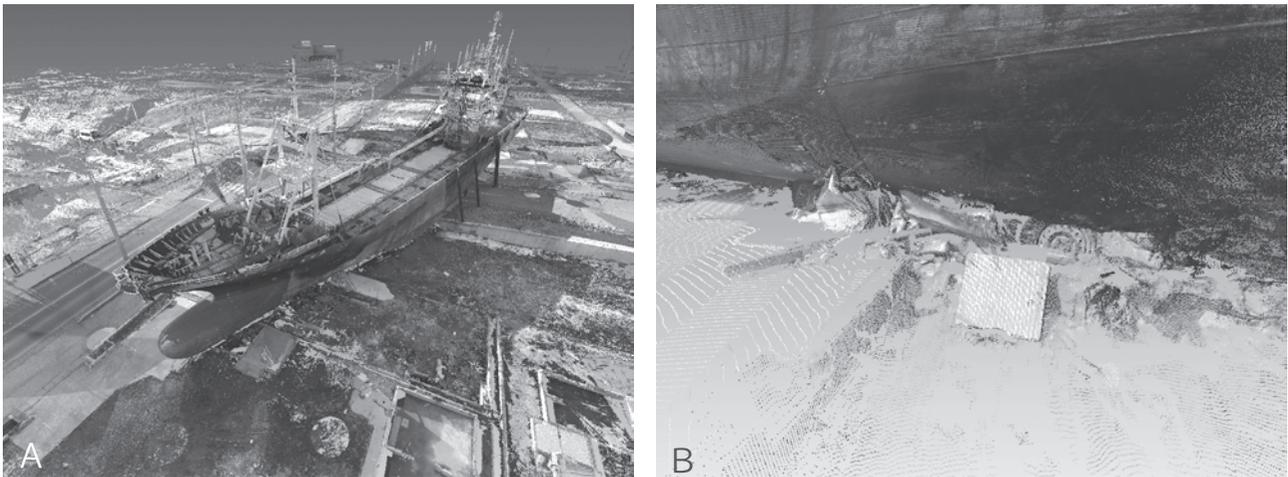
・第十八共徳丸（図8-①、図9）

図9. 第十八共徳丸。A：全景。B：第十八共徳丸に押しつぶされた軽自動車。

気仙沼港のドックに入るために気仙沼港に係留されていた第十八共徳丸は、津波によりJR大船渡線鹿折唐桑駅前の新浜町に打ち上げられた（図9A）。船体の長さは約60mで幅は約8.7m、プロペラスクリューの直径は約3mである。船体の下に軽自動車が押しつぶされていた（図9B）。船体は2013年度中に解体されている。なお、後述するMMSによる市街地のデータには、第十八共徳丸は存在しない。

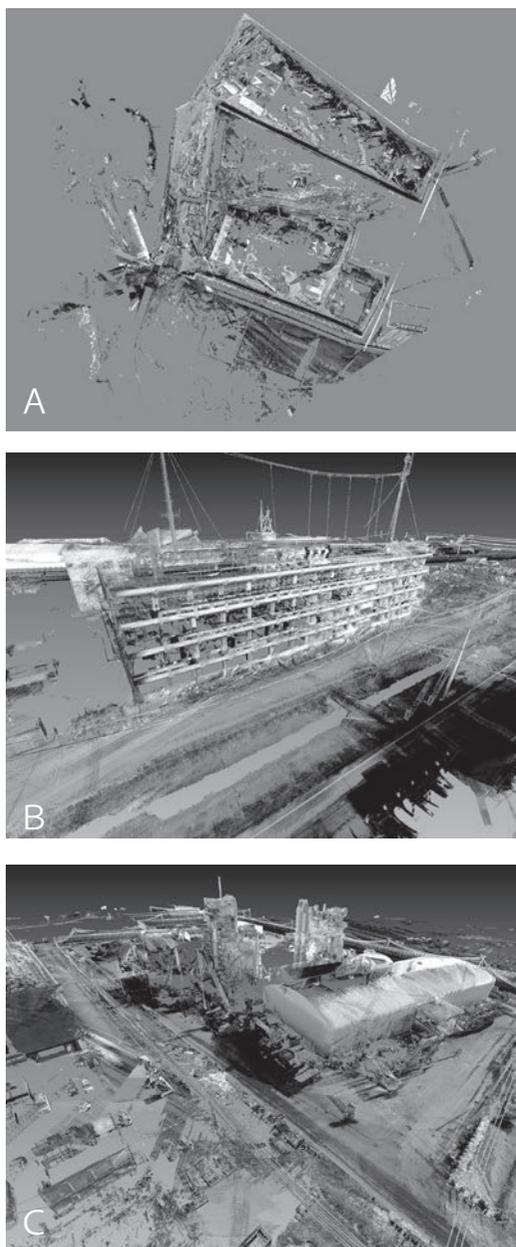
・気仙沼処理区災害廃棄物処理施設（図8-③、図11）

宮城県気仙沼向洋高校の旧校舎の一部が確認でき（図11B）、校舎は震災遺構として保存が決定したものである（杉安、2016）。処理施設を取り巻くように壁が設置されており、全体

図 11. MMS による気仙沼処理区災害廃棄物処理施設。A：計測範囲全体。B：気仙沼処理区災害廃棄物処理施設内に位置した気仙沼向洋高校の校舎。C：気仙沼処理区災害廃棄物処理施設のプラント。

を把握するデータの取得が難しかったものの、プラントについては基部を除き確認することができる(図 11C)。

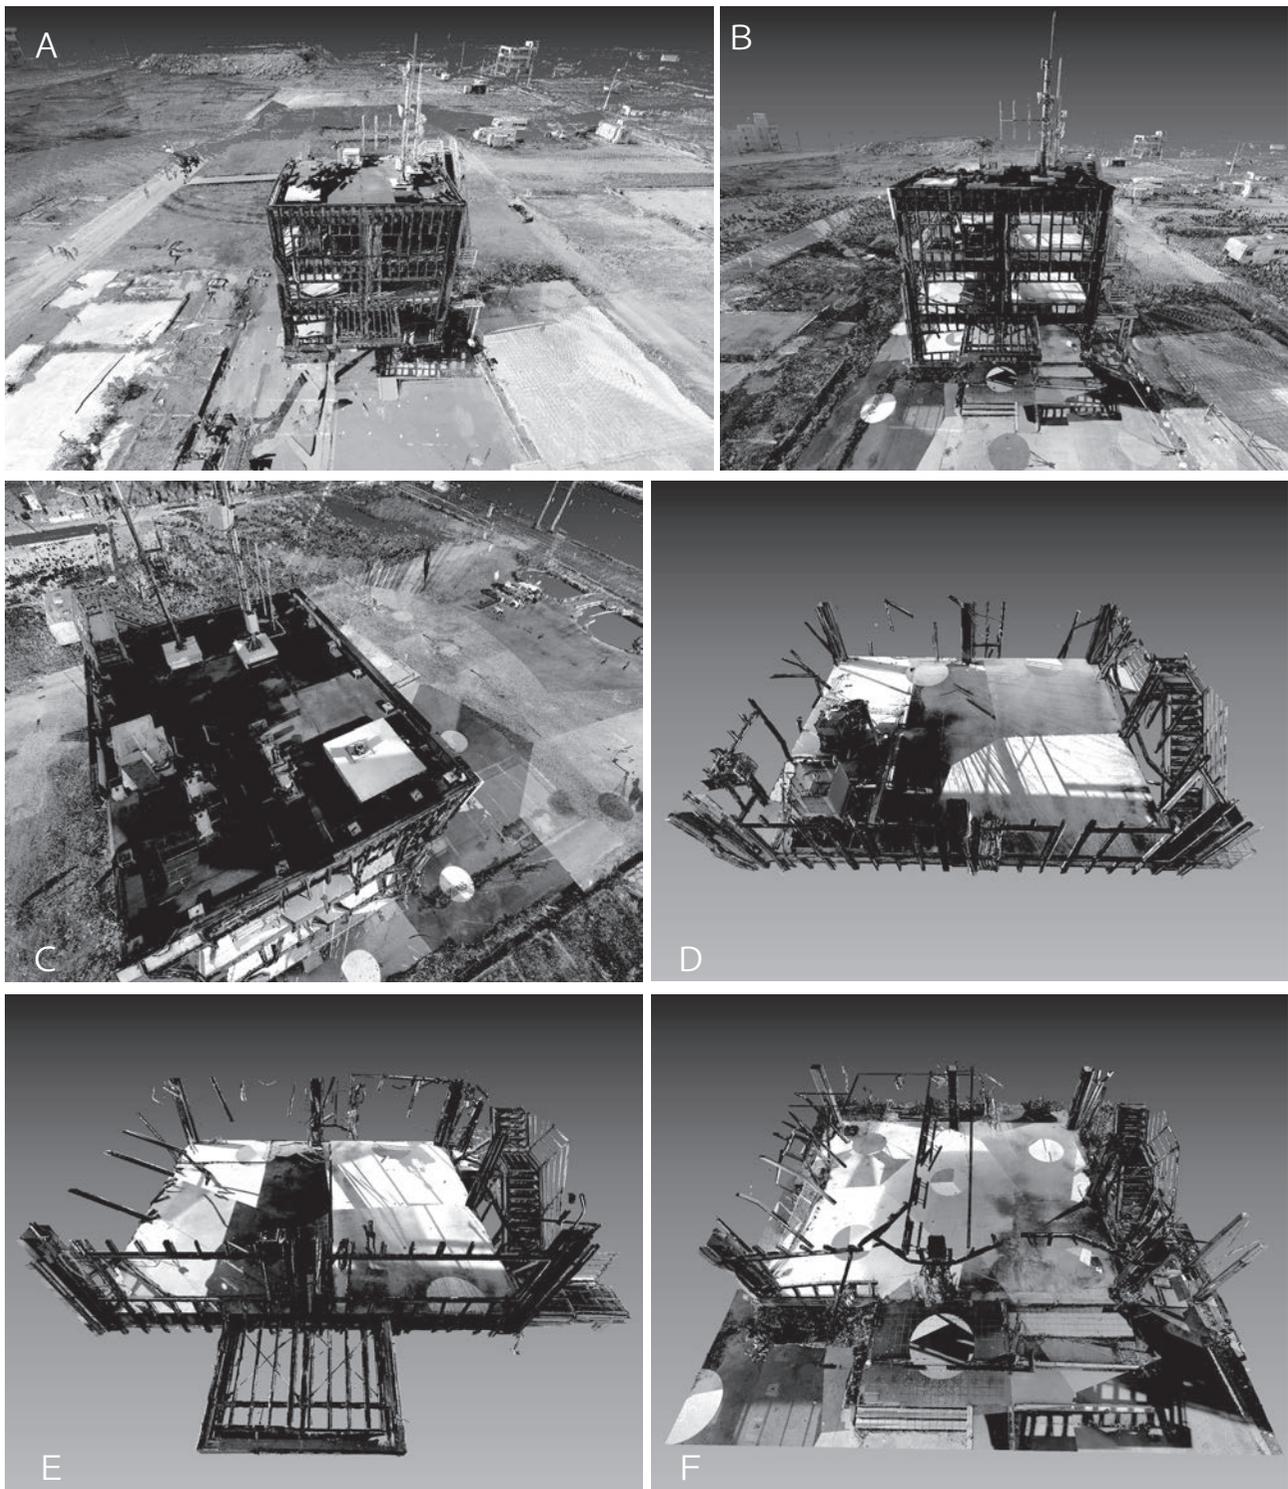
・南三陸町防災対策庁舎(図 8-④、図 12)

図 12. 南三陸町防災対策庁舎。A：計測 1 回目。B：計測 2 回目。C：計測 2 回目屋上。1 回目で取得できなかった部分が計測できている。D：計測 2 回目 3 階。E：計測 2 回目 2 階。F：計測 2 回目 1 階。

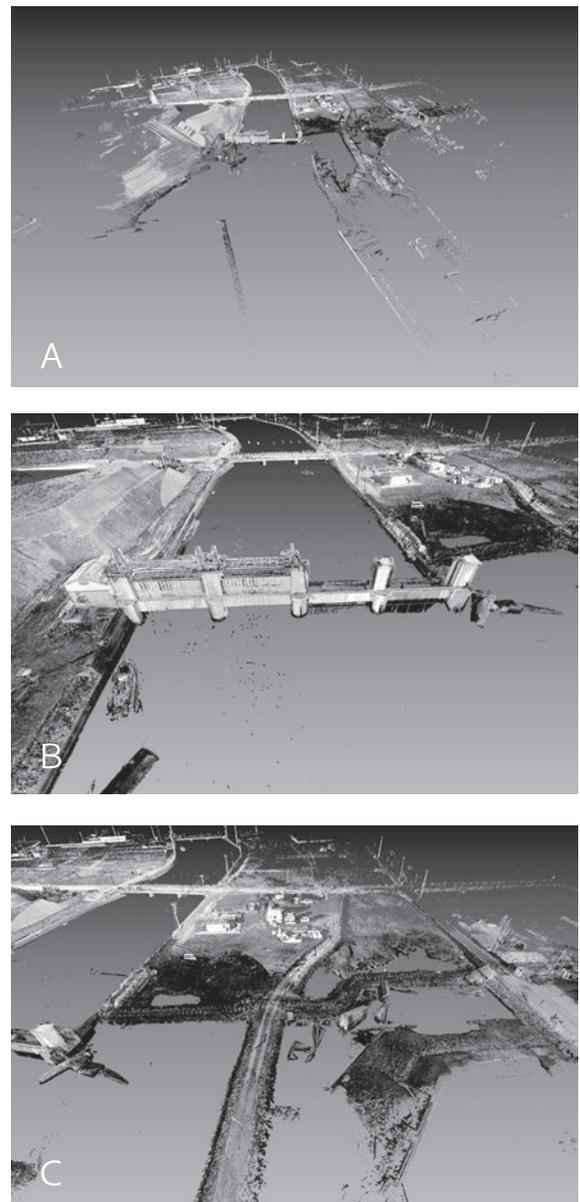
南三陸町志津川市街地の中心部を南北に流れる八幡川の河口にある防潮水門と防潮水門から東へ伸びる防潮堤を計測対象とした(図 14A)。防潮水門の水門ゲートは 4 つあり、そのうち、東側二つが下がっており、西側 2 つが上がった状態である(図 14B)。防潮堤はほとんど津波によって破壊されている(図 14C)。破壊された防潮堤周辺は、土嚢で仮設の防潮堤が作られている。防潮堤があった陸側の地形は、

図 14. 八幡川防潮水門および防潮堤の遠景。手前は志津川湾。

越流の影響で地面が削られている様子もわかる。また、広範囲で地盤沈下の影響で水たまりが認められる。なお防潮水門の西側ではかさ上げ工事が始まっていた。

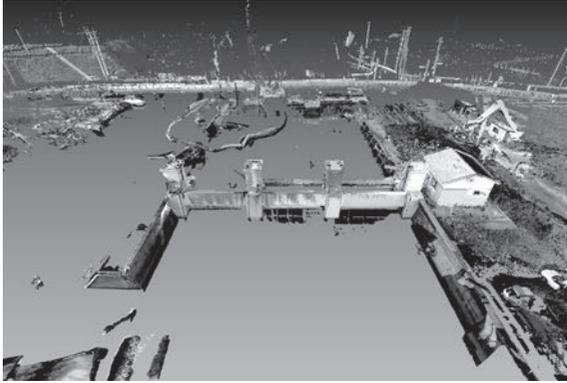
志津川市街地南西に位置し、西から東へ流れる水尻川河口に位置する。水門のすぐ上流側にある国道 45 号線の橋は、津波のため破壊され、計測時には仮設の橋が架かっている状態である。水門ゲートは 3 つあるが、そのうち南側のひ

とつは完全に破壊され、残りの二つは下がった状態である(図15)。

図15. 水尻川防潮水門。奥に国道45号線の仮設橋が架かる。

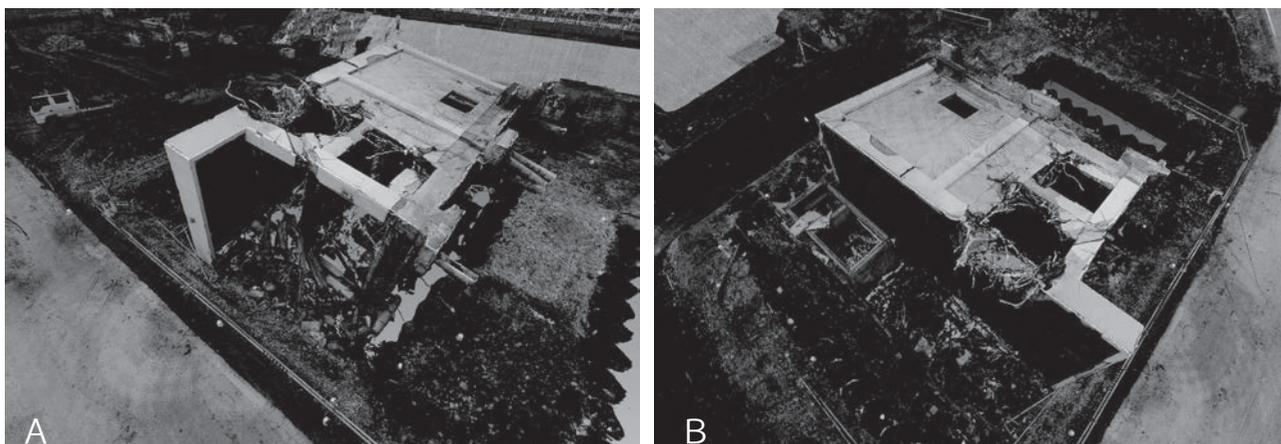
図 17. 旧女川交番。奥に見える白いものは海側とおる国道の斜面である。A：南西側上空からの旧女川交番。杭が残されている様子が見える。B：屋上面が見える方向（北西側）からの様子。壁面から天井にかけて、漂流物がぶつかって破壊されたと思われる痕跡が見られる。

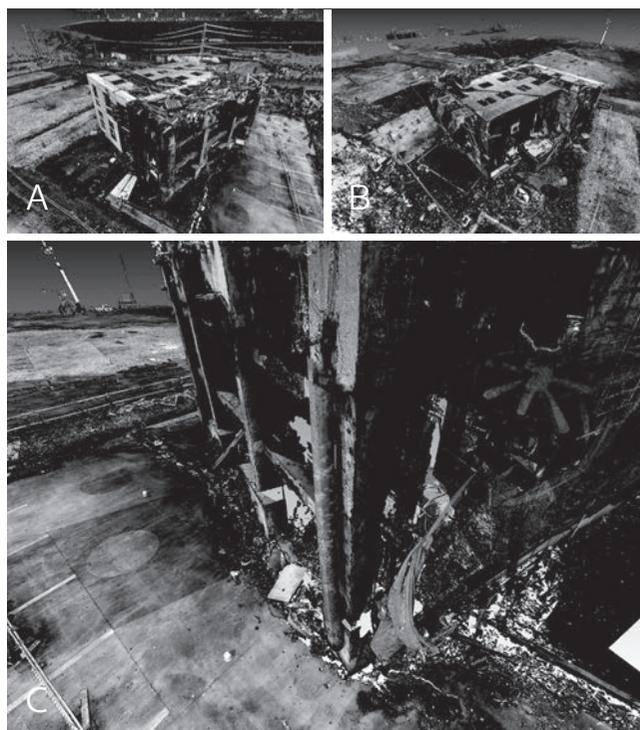
女川町の沖にある江島出身者向けの施設で、四階建てのビルである (図 18)。海岸にある埠頭の付け根から 120m ほど離れている。津波により転倒した鉄筋コンクリート建物の中で一番規模が大きいものである。2014 年 12 月 11 日に解体が始まった。屋上は陸側 (西南西方向) に倒れており、

図 18. 江島共済会館。A：南東側から。B：北西側から。C：円柱状の基礎杭がぶら下がっている様子。

押し波によって転倒したと考えられる。崩落等の危険あったため、TLS は内部には設置していない。基礎の一番北側には約 5.5m の折れた杭がぶら下がっていた (図 18C)。上を向いている側面には、瓦礫が取り残されていた。

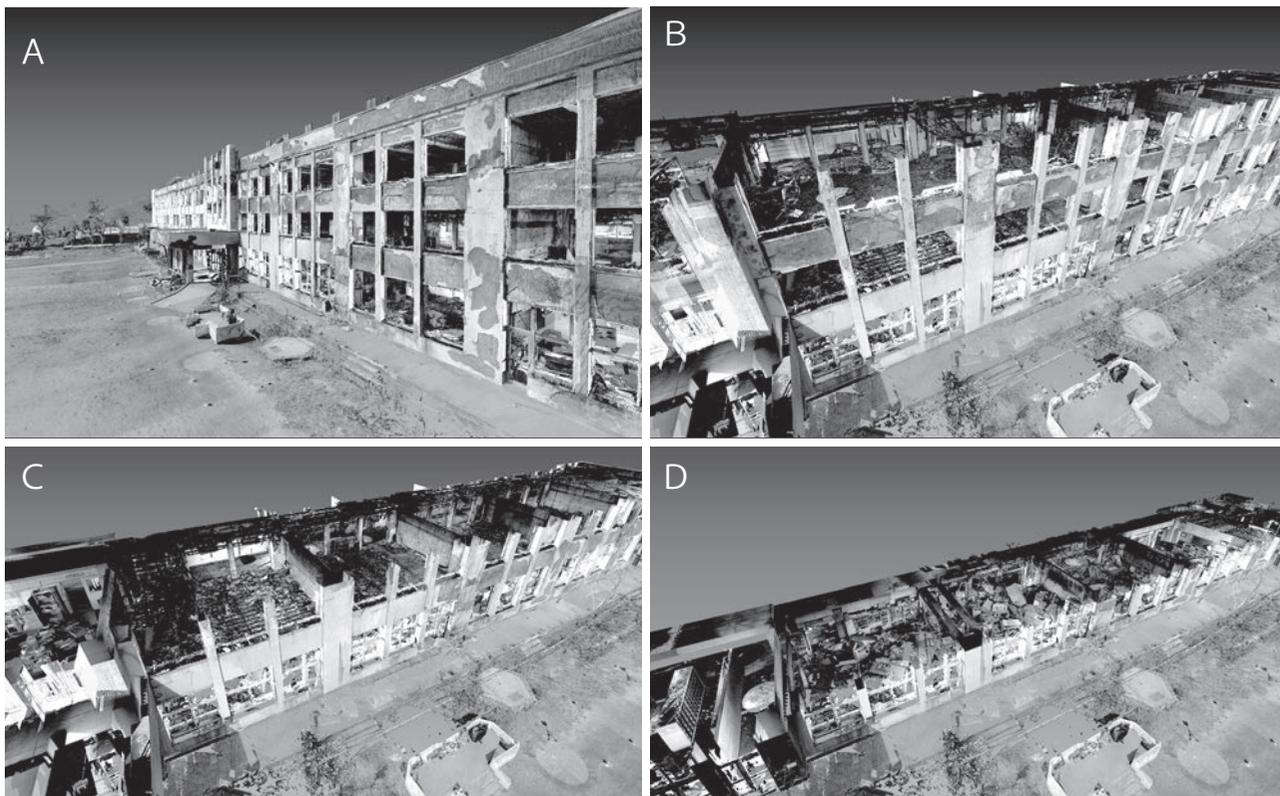
図20. 石巻市立旧門脇小学校。A：校舎東側からの遠景。B：校舎東側3階の天井を取り払った映像。C：校舎東側2階の天井を取り払った映像。D：校舎東側1階の天井を取り払った映像。

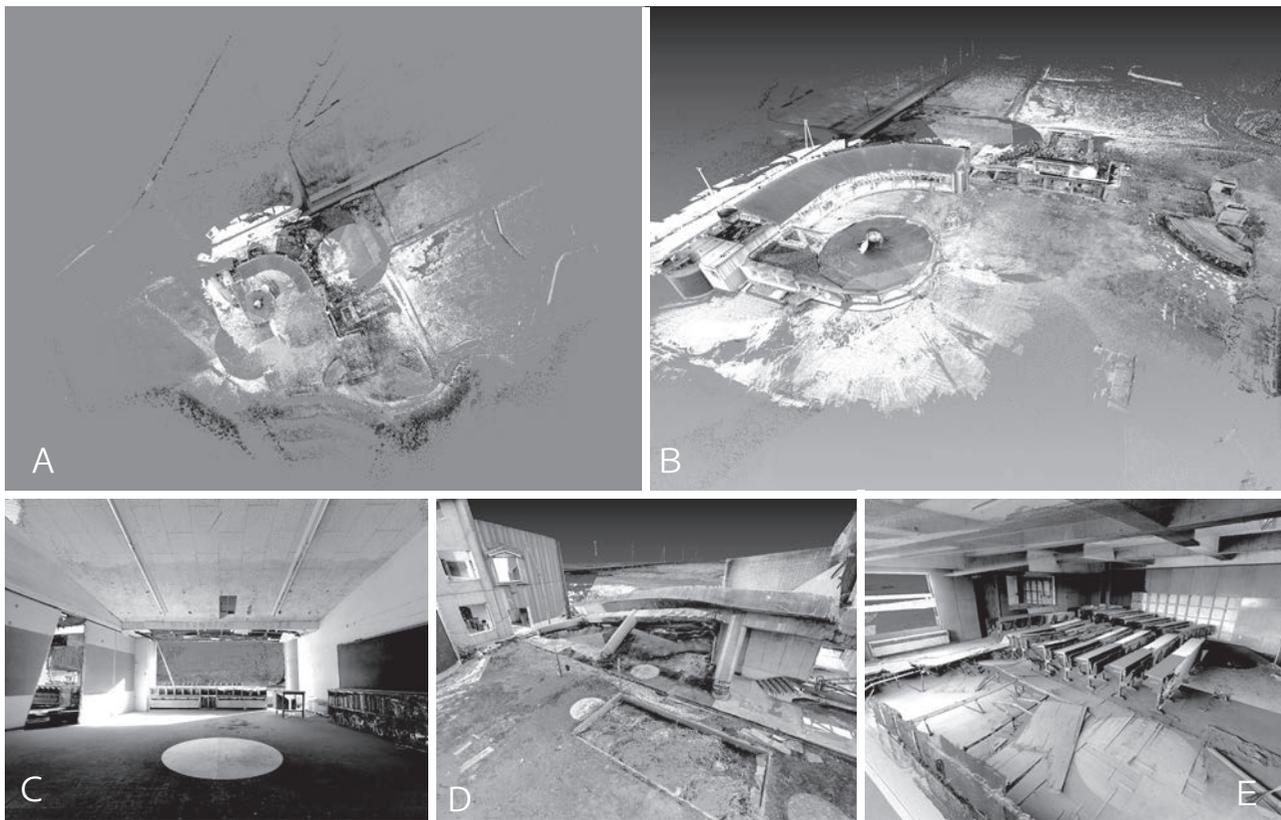
・石巻市立旧大川小学校(図8-⑭、図22)

図22. 石巻市立旧大川小学校。A：計測範囲。B：校舎遠景。C：校舎2階4-1教室。斜めの天井に津波の浸水深を示す痕跡が見られる。D：倒れたコンクリート製渡り廊下。E：1階視聴覚室。

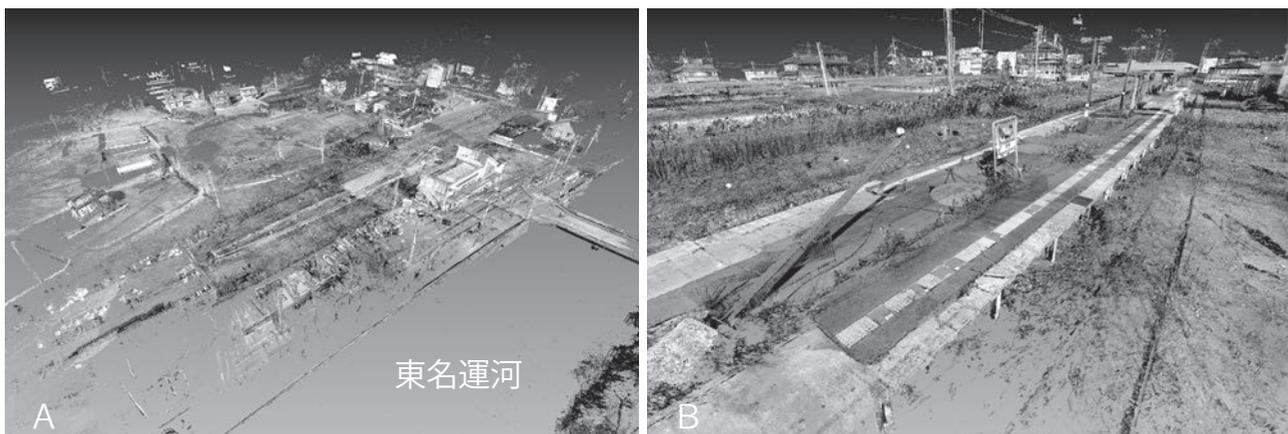
図23. JR旧野蒜駅。A：全景。B：ホーム西側。鋼鉄製の柱が東へ向かって倒れている。

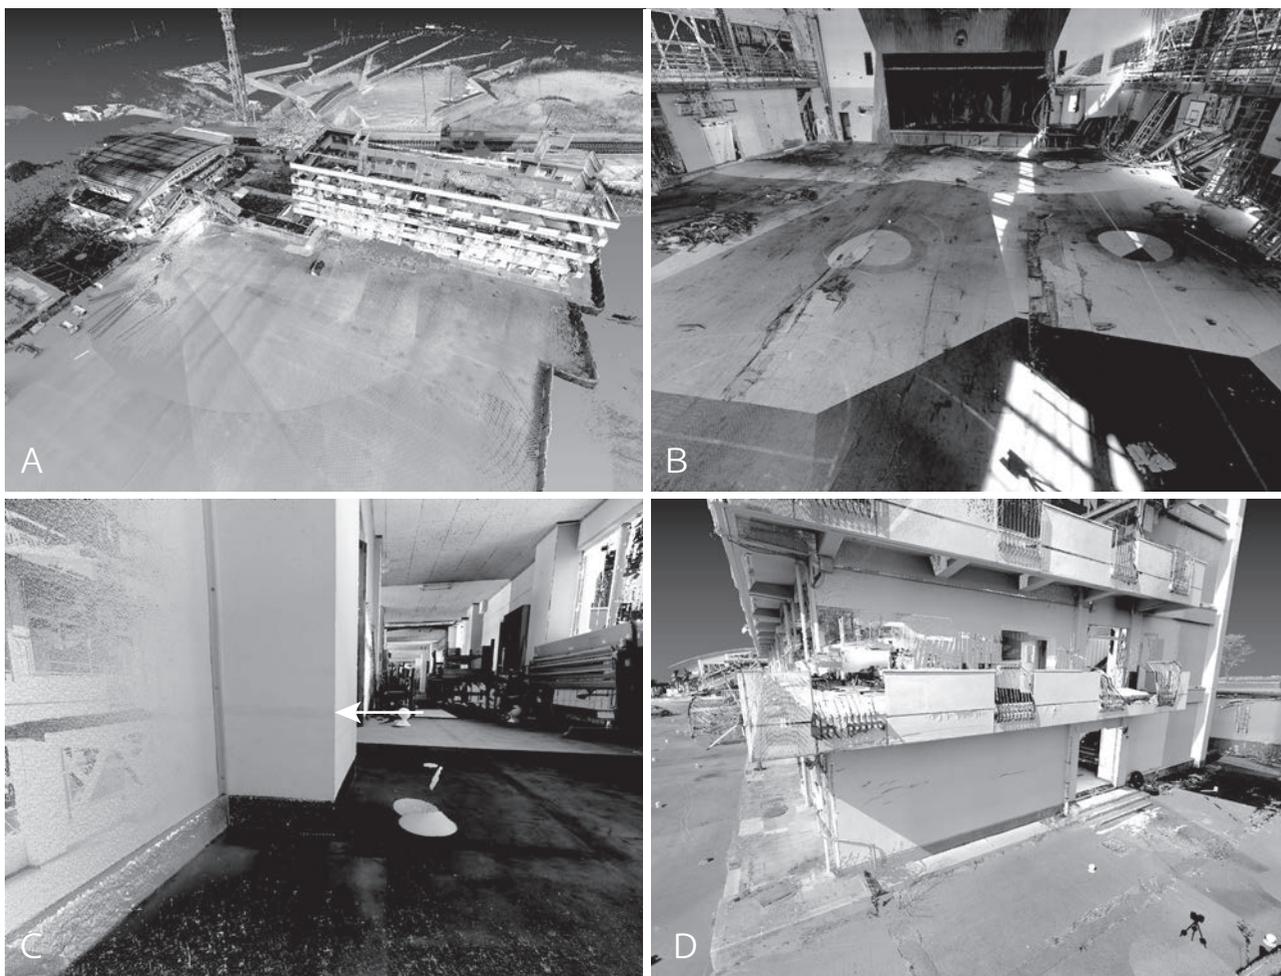
図 24. 仙台市立旧荒浜小学校。A：旧荒浜小学校遠景。B：体育館内部を南側から見た様子。C：校舎 2 階廊下に残された津波の浸水跡（矢印）。D：校舎東側の破壊された 2 階の手すり。

波打っている様子がわかる。体育館東側の壁が西側へ傾いて破損しており、津波が海の方から来たことがわかる（図 24B）。校舎内は、主に 1 階と 2 階の廊下部分および屋上から計測を実施している。2 階の廊下に津波の浸水跡が認められ、2 階の床からおよそ 38cm の高さであった（図 24C の矢印）。また、校舎東側 2 階の手すり部分が津波により破壊されていた（図 24D）。

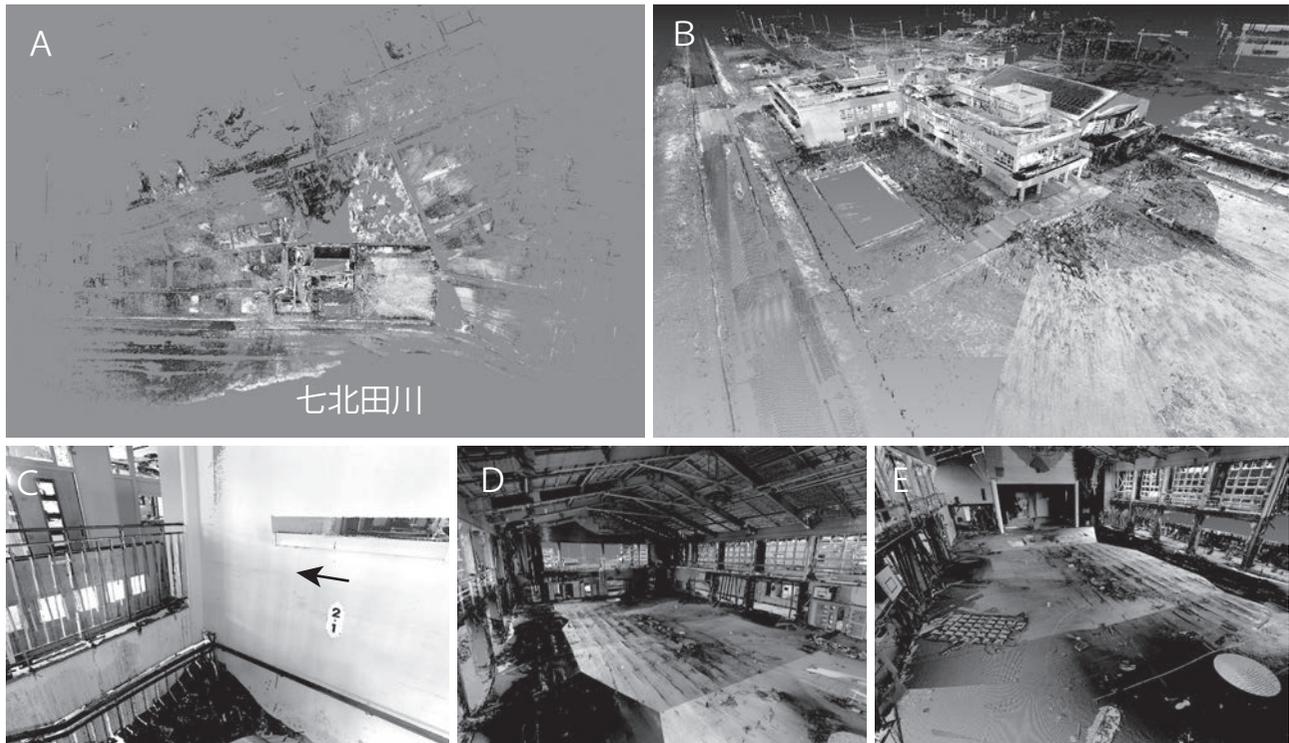
校舎 1 階は、いくつか壁が破壊されており、特に窓が広い開口部が大きいところで被害が大きい。校舎 2 階は、海岸側にある階段の壁で確認すると、2 階床上 60cm ほどまで津波が押し寄せた痕跡が認められた（図 25C）。しかし校舎 2 階では大きな被害は見られない。なお、機材の不調で、2 階の 2 箇所でカラーデータの取得ができていない。体育館は床が抜けており、体育館中央部にある支えとなっていたコンクリートのブロックが床を突き破って顔を出している（図 25D,E）。津波の海水が床下より先に床上に押し寄せたことを示している。この現象は、他地域の津波で被災した体育館にも見られることが多い。体育館の海岸方向に面した 2 階部分の窓周辺が破損しているが、そのほかの 2 階部分の窓は破壊されておらず、津波の破壊力が海岸側に集中していたと考えられる（図

図25. 仙台市立旧中野小学校。A：計測範囲。上が北。B：旧中野小学校東側からの遠景。C：旧校舍東側にある階段。矢印は津波の浸水の。D、E：旧中野小学校体育館。Dが西側から東を、Eが東から西を望む。

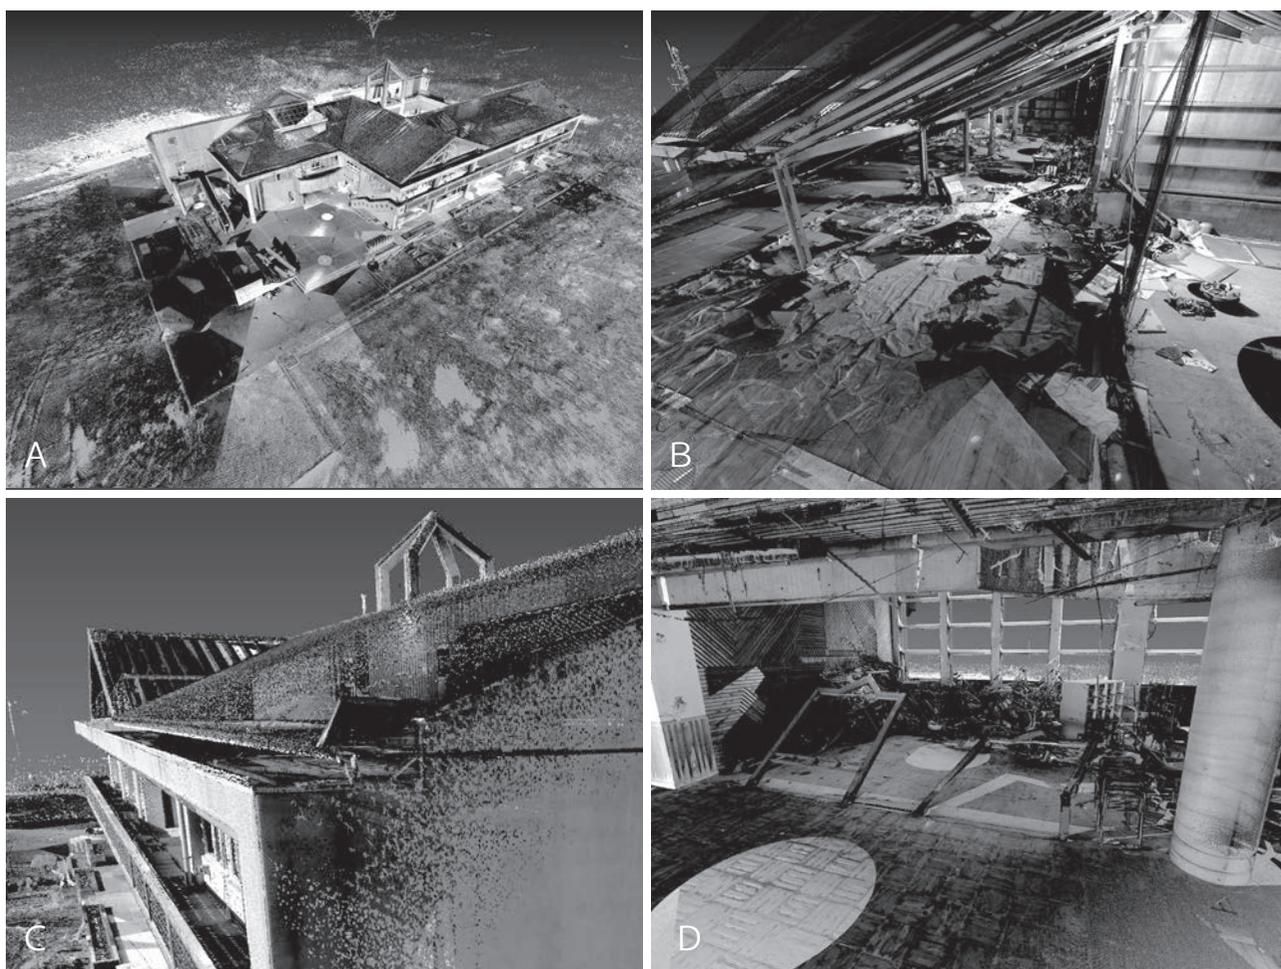
400m ほど離れた海岸平野に位置する。津波は、校舎 2 階天井近くまで押し寄せ、学校に残っていた生徒、職員など約 90 人は、屋上にある倉庫 (図 29B) に逃げて無事であった。また校舎以外の体育館などはすでに取り壊された後であった (図 29A)。校舎のデータを確認すると、校舎の屋根の一

部が破損しており（図 29C）、流されたものがぶつかったものと推定される。校舎一階のホール状の部分には、木の根などのがれきが一部残されていた（図 29D）。

図 29. 山元町立旧中浜小学校。A：山元町立旧中浜小学校遠景。B：生徒や教職員などが逃げ込んだ屋上にある倉庫。C：校舎南東のめくれ上がった屋根。D：校舎1階ホール部分。

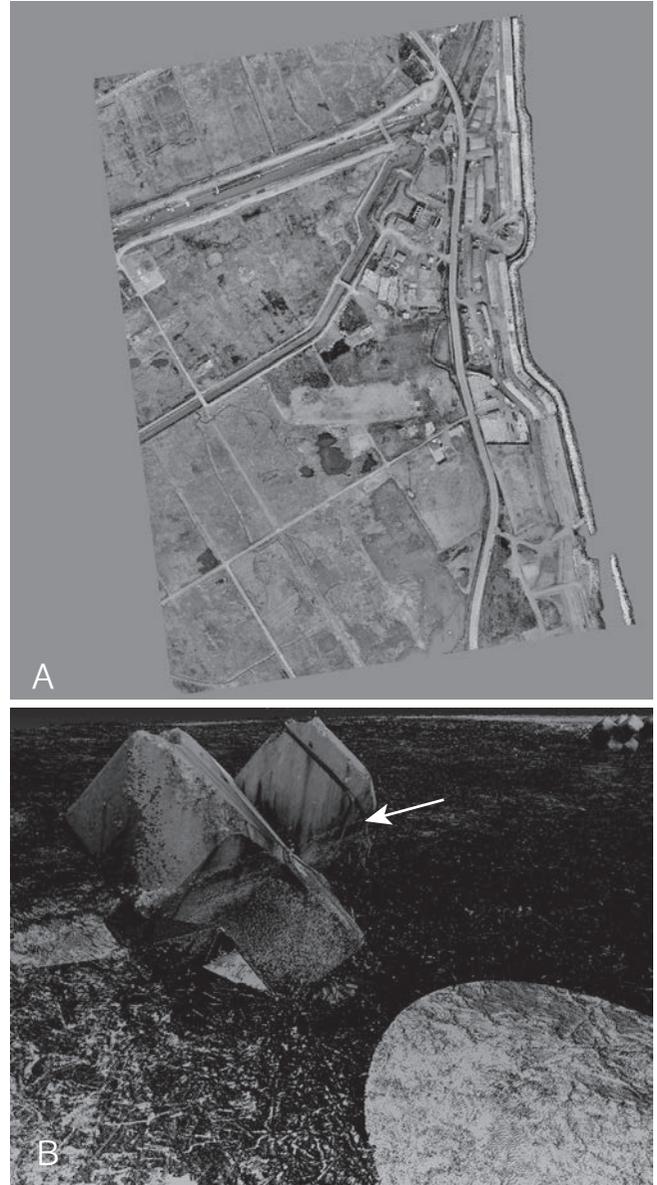
・井田川河口周辺（図30-②、図32）

図32. 井田川河口周辺。A：UAVで計測したデータ取得範囲 上が北。B：TLSによるコンクリート製消波ブロックの近景。地面から80cmほどの高さにはフジツボが張り付いた上限が認められる（矢印）。

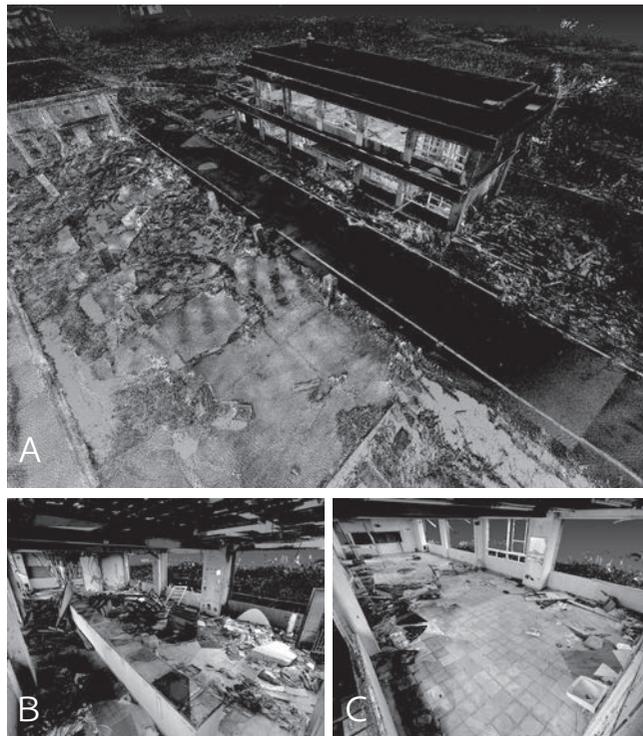
相馬双葉漁業協同組合旧請戸支所は浪江町請戸北久保にあり、浪江町で一番はじめに三次元計測を行ったものである。請戸川河口に接続する請戸漁港の南側に位置し、2階建ての建物である(図33)。はじめの現地調査時(2014年10月)では、2階に小型の漁船が突き刺さっていたが、2015年2月19日の計測時には撤去されていた。その作業のためか、2階の部屋は瓦礫がほとんどなかった(図33C)。一方、1階のほとんどは、おそらく被災当時のままと考えられる(図33B)。

図33. 相馬双葉漁業協同組合旧請戸支所。A：全景。B：支所1階の様子。C：支所2階の様子。

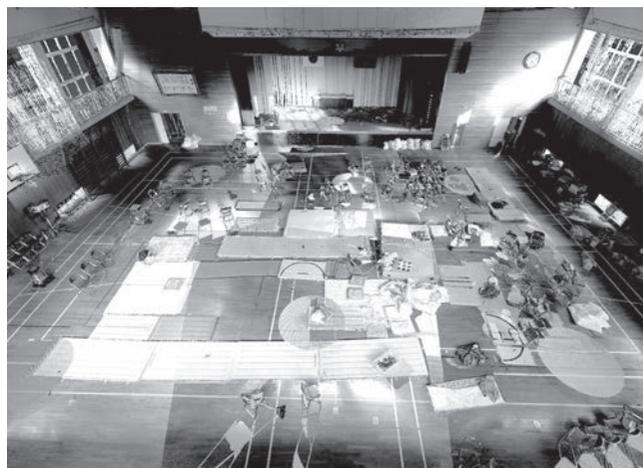
浪江町立苅野小学校体育館(図34)は震災当日、卒業式が実施され、その後の地震で、そのまま避難所となったものである。ここも、浪江中学校と同様に、翌3月12日の避

難指示により、特に片付けられることもなく当時の様子が残されていたものである。計測後、除染作業のために平成27年度中に片付けられている。片付ける前に、ふくしま震災保全プロジェクト実行委員会により調査がされ、避難時に使用したストーブや椅子などいくつかの物品が保管され

図34. 浪江町立苅野小学校体育館。

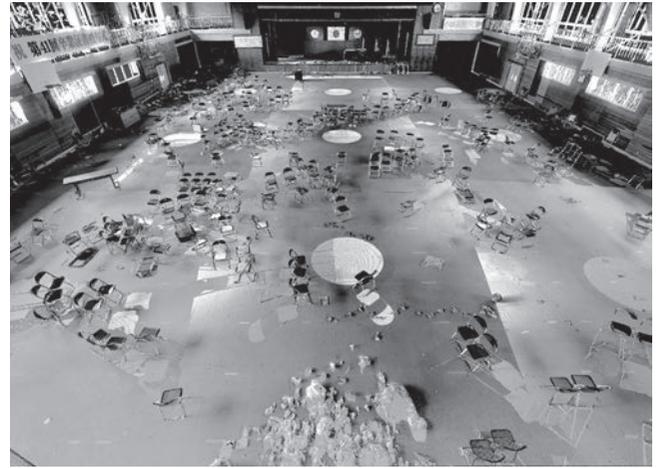
浪江中学校体育館は浪江町川添にあり、苅野小学校と同様に震災当日に卒業式が執り行われた場所である。体育館はその後の東北地方太平洋沖地震の発生により避難所となった(図35)。避難所は福島第一原子力発電所の事故により、翌日には移動を強いられており、ほぼ当時のまま残されている状態である。植木鉢などがそのまま残されており、花は枯れていた。

図 35. 浪江町立浪江中学校体育館。

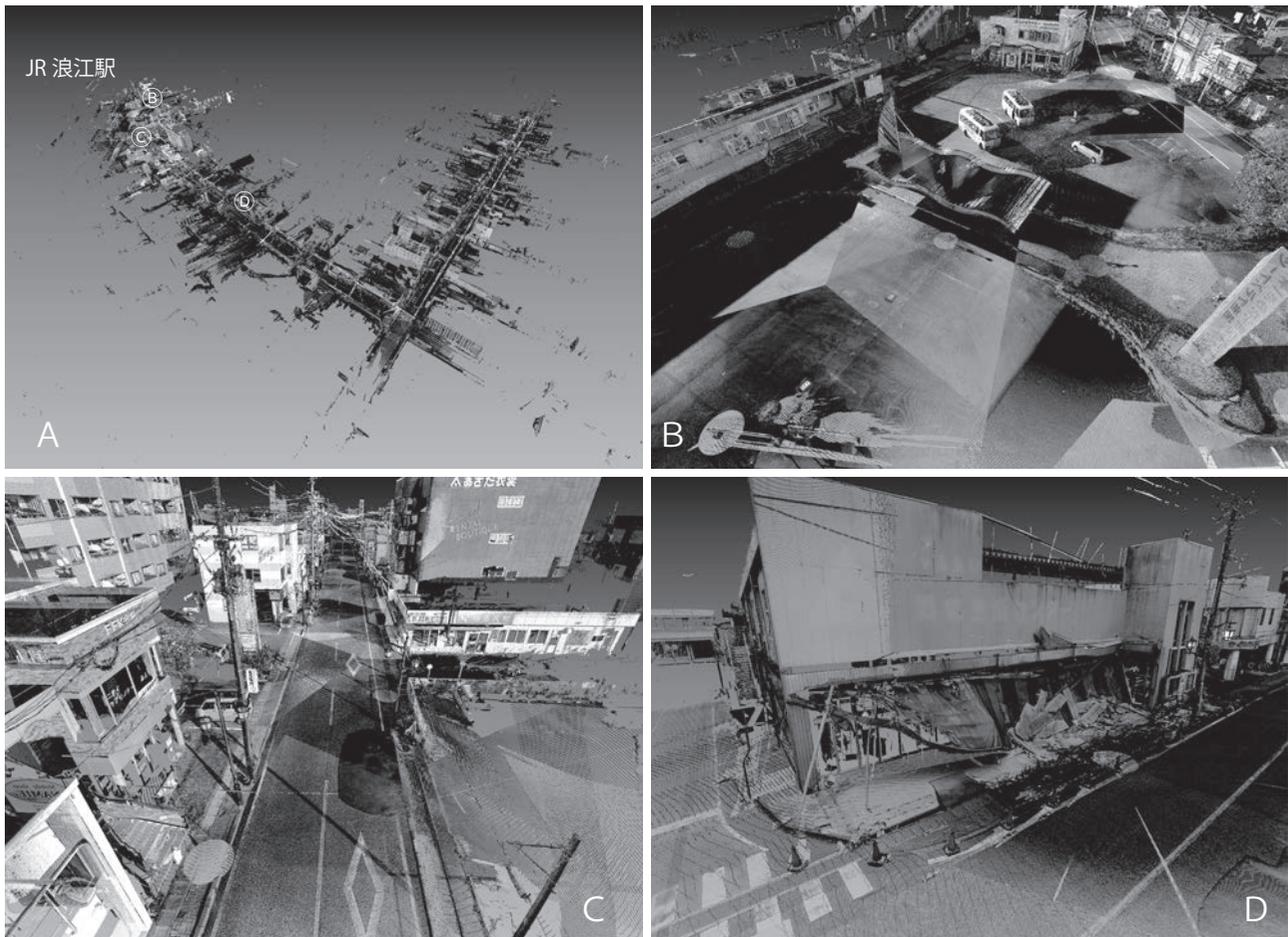
図 36. JR 浪江駅前～陸前浜街道中央商店街。A：計測範囲。B：JR 浪江駅前。ロータリーに町民バスが二台残されたままになっている。C：JR 浪江駅東側に位置する新聞販売店 (右中央)。D：JA ふたば農産物直売所の外壁が落ちている様子。

JR 浪江駅前から東へ続く県道 167 号道沿いの商店街と、県道 167 号と同 253 号との交差点から北へ総距離約 800m (図 36) の道路沿いを記録した。2015 年 12 月の計測当時は、立ち入り制限があり、除染作業用にガソリンスタンドのみ営業しているだけで、そのほかは除染作業や解体作業が実施されている程度であった。

浪江駅前には、町民バスが 2 台取りに戻ることができず残されていた (図 36B)。浪江駅から西に延びる道の南側に新聞販売店があるが (図 36C)、配達されずに残された新聞などがふくしま震災遺産保全プロジェクト実行委員会により保存されている。JA ふたば農産物直売所の壁が落ちている (図 36D) など、建物の損傷状況がそのまま残されていた。

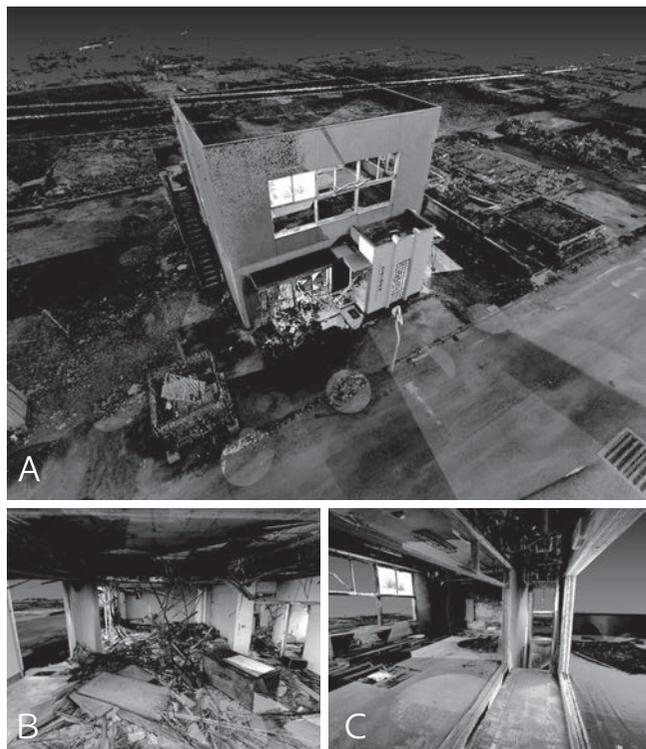
浪江町請戸地区集会所は浪江町請戸小谷地にあり、津波で被災した浪江町立請戸小学校校舎の北東約 350m に位置する 2 階建ての建物である (図 37)。1 階の破損が激しく (図 37B)、2 階も天井の一部まで破損が認められる (図 37C) が、屋上には、瓦礫は存在しない (図 37A)。このことから、屋上の縁 (地面からの高さは約 8.4m) までは津波が達していない可能性がある。

図 37. 浪江町請戸地区集会所。A: 全景。B: 1 階の様子。C: 2 階の様子。

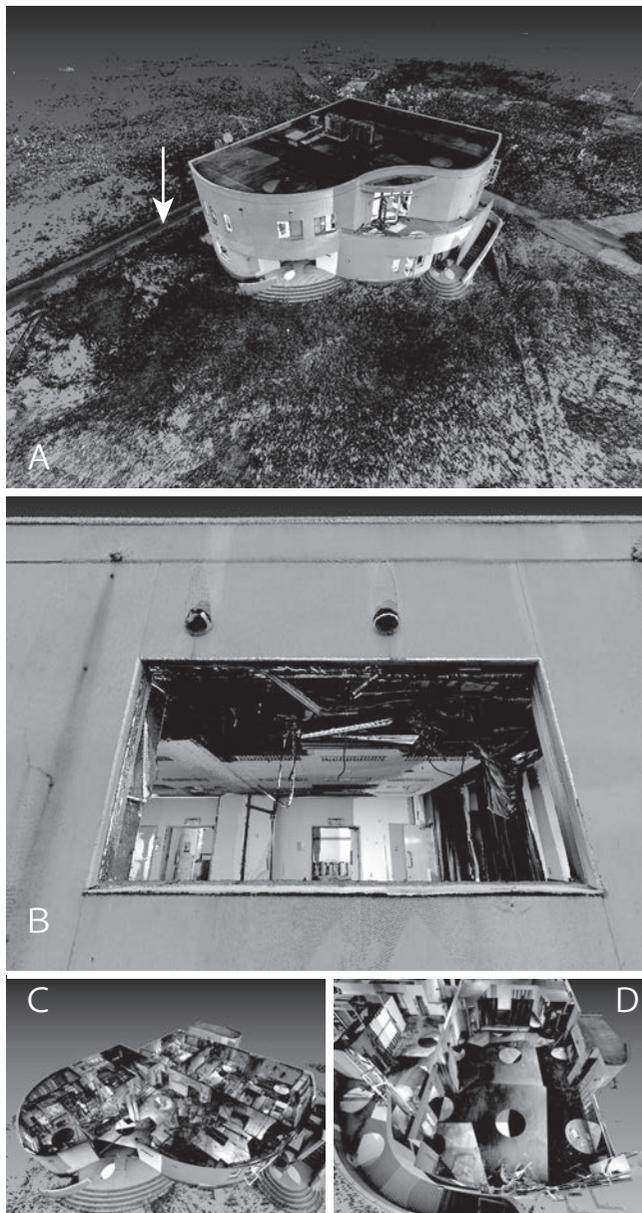
・浪江町南棚塩集会所 (図 30-⑧、図 38)

南棚塩集会所 (図 38) は浪江町棚塩荒井前 17-1 にあり、海岸からおよそ 450 m 離れた請戸川左岸に広がる平野部に位置する。2 階まで津波で破壊されているが (図 38C, D)、屋上部分は大きな破損はない。津波の浸水高さと思われる

図 38. 浪江町南棚塩集会所。A: 全景。矢印は本文中に記載した津波の浸水深の基準となる道路面。B: 建物外から見た 2 階ホールの天井の様子。C: 1 階の様子。D: 2 階ホールの様子。

跡が、2階の各所に確認でき、その高さは、部屋により異なる。浸水深は建物西側の道路面（図38Aの矢印）からの高さがおおよそ7～7.5mの幅で認められる。一方、2階のホールでは、海岸側の窓近くの天井が破壊されており（図38B）、2階の天井付近（道路面から約8.6mの高さ）まで漂流物が当たった可能性がある。

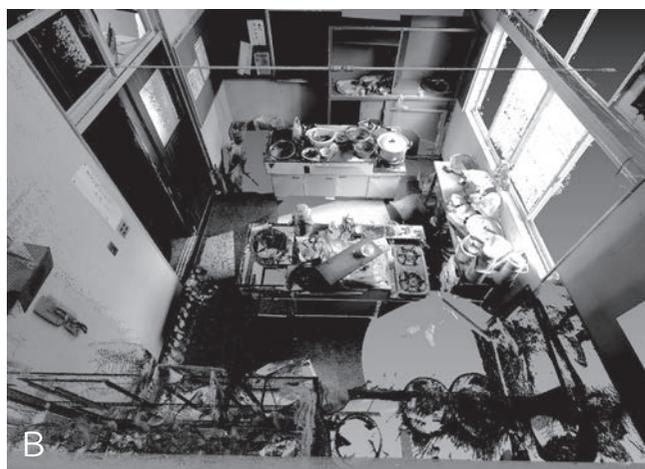
浪江町荻野地区の荻野宮下にある公民館で、近傍に位置する浪江町立荻野小学校体育館に避難した人々のために炊き出しを行ったところである。炊き出し途中の状態がそのまま残されていた（図39B）。計測は、玄関前から事務室、日本間、調理室、ホールといった室内のみである（図39A）。

図39. 浪江町中央公民館荻野分館。A：荻野分館内部。B：調理室。炊き出しの途中のまま残されている。

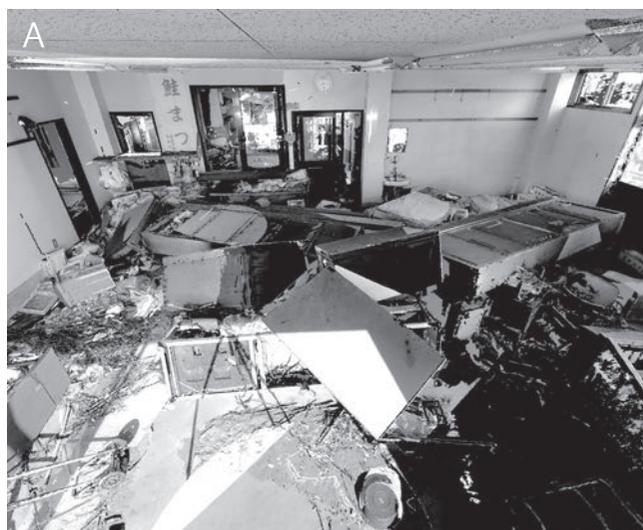
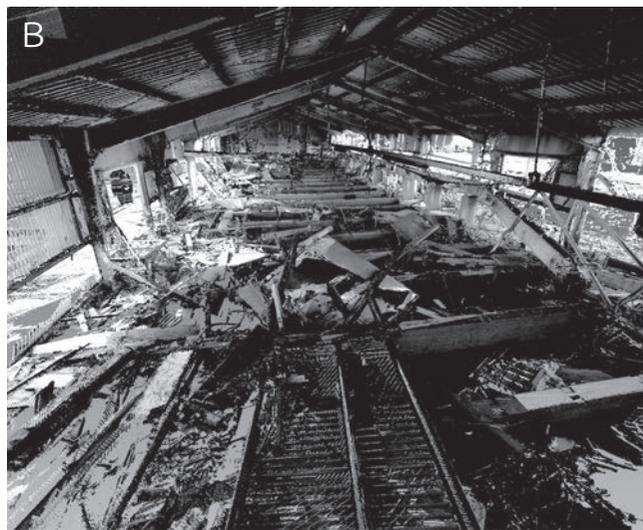
1.2kmの浪江町北幾世橋荒井前に位置する。震災前は築場として鮭が遡上する時節に観光でにぎわっていたところである。漁協の建屋は、堤防のすぐ横にあり、津波は建屋1階の中ほどまで達している（図40A）。計測は、小雨が時折降ったため室内のみである。

鮭孵化場は、組合建屋からさらに上流100mほど上流側に位置し、堤防より一段低いところに位置する。孵化場は屋内のみTLSで計測を実施した。孵化場内部には瓦礫が散乱しているようすが残されていた（図40B）。

図40. 泉田川漁業協同組合およびサケ孵化場。A：漁協1階の直販所の様子。B：孵化場内部の様子。

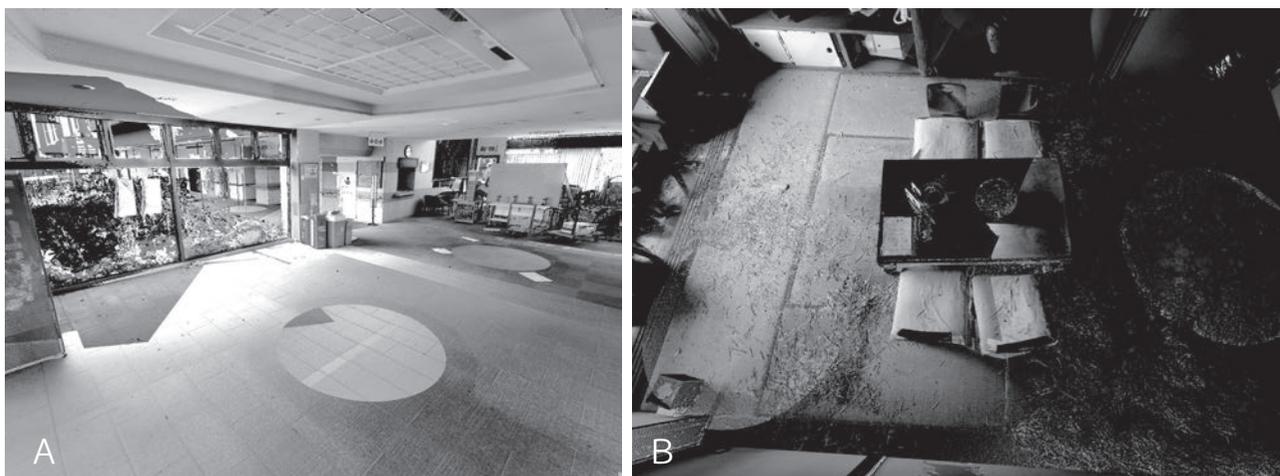
図 41. 福島いこいの村なみえ。A：1階エントランスロビーの様子。メモ書きが残されていた。B：客室内の様子。小動物により、畳がかじられている。

福島いこいの村なみえは浪江町高瀬丈六にあった保養施設で、結婚式や宴会などのイベント会場にもなった宿泊もできる施設である。震災当日、近所の住民が避難していた様子が張り紙などで残されていたが（図 41A）、翌日には全町避難となった。客室には、ネズミなどの小動物が入り込み、畳がぼろぼろになっている様子が残されていた（図 41B）。

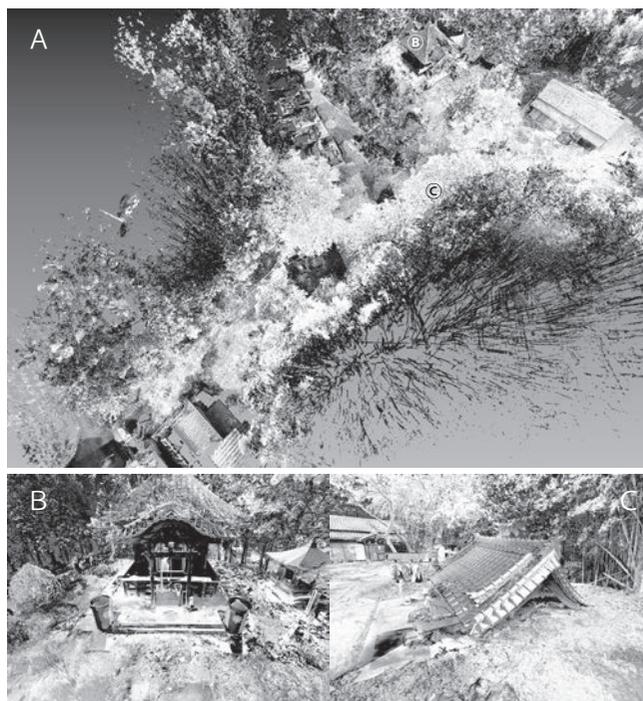
福島県双葉郡浪江町藤橋字山居前にある藤橋不動尊では毎年旧暦1月28日に「藤橋不動尊大祭」がおこなわれ、参道や境内には露店が並び、春を告げる祭りが開催されていた（浪江町ウェブサイトより）。計測範囲を図 42A に示す。手水社が倒壊しており、本殿は瓦が落ち破片が散乱している状態である（図 42B, C）。本堂北側にある小さなお堂もかなり破損が激しく、おそらく地震動のほか、手入れができなかったため、荒廃が進んだものと考えられる。本データは参道から本殿まで含まれており、参道は平野部からで、本堂が丘の上に位置する。参道の階段を上りきったところにある石灯籠は一部落ちているものもある。

図 42. 藤橋不動尊。A：計測範囲。平地の参道から不動尊周辺。B：本堂。C：倒壊した手水舎。

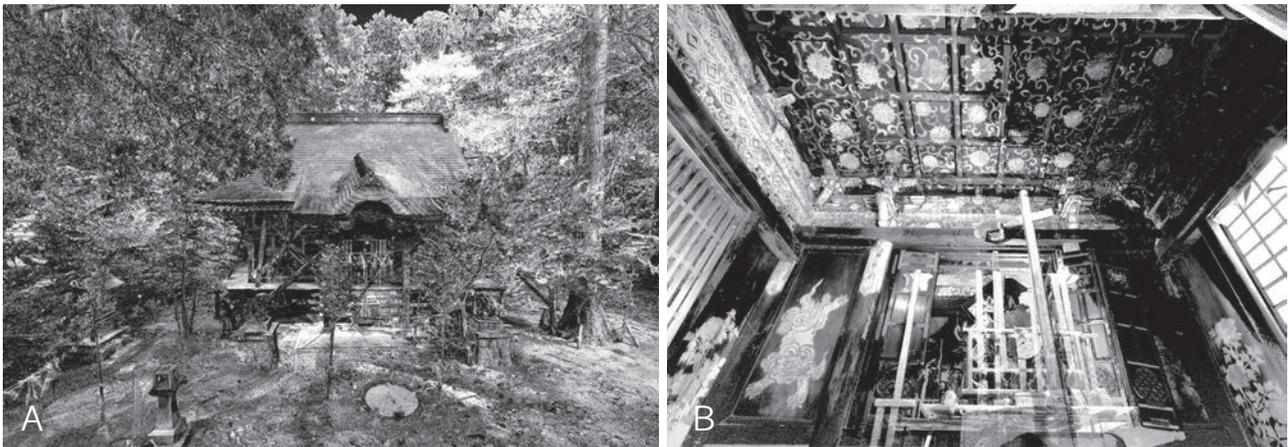
初発神社（図 43）は町中心部から東方の北幾世橋に位置し、福島県の重要文化財（建造物）として初発神社本殿 附 棟札 15 枚が登録されている。社殿内部の重要なものは片付けられていたが、本殿（図 43B）はほぼそのままの状態であったが、天井に蜘蛛の巣が大量にあった。そのため、レーザー

計測ではノイズが大量に発生しており、今後、文化財の三次元アーカイブ化では気をつけなければならない点の一つである。

図 43. 初発神社。A：社殿遠景。B：本殿内部の様子。

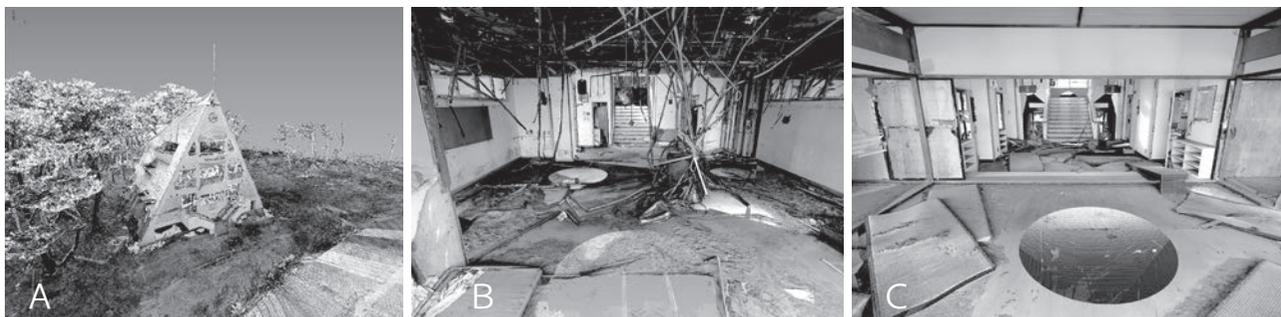
双葉町海の家（マリンハウスふたば）は双葉町大字郡山字北磯坂にあり、福島第一原子力発電所1号機から北へ約3.5kmに位置する双葉海水浴場の施設である（図46）。津波は、3階のひざ上ほどの高さまで来た跡が見られる。1階は資材置き場、2階（図46B）が受付とシャワー室、更衣室、トイレなどがあり、3階（図46C）に畳敷きの休憩スペースがある。3階の畳が浮いて陸側へ移動していたため、板張りの靴を履きかえる高さ（建物前のブロック敷きの高さからおよそ6.8m）を津波は超えたはずである。また、周辺住民がこの建物の屋上へ避難し、難を逃れている（福島県双葉町、2017）。

図46. 双葉町海の家（マリンハウスふたば）。A：全景。B：2階受付付近の様子。C：3階の様子。
