東日本大震災遺構 3次元クラウドデータアーカイブ構築 公開事業中間報告

Progress Reports of the Program for Archives and Publication of 3-D Point-cloud Data of the Great East Japan Earthquake for Tsunami Disaster Ruins

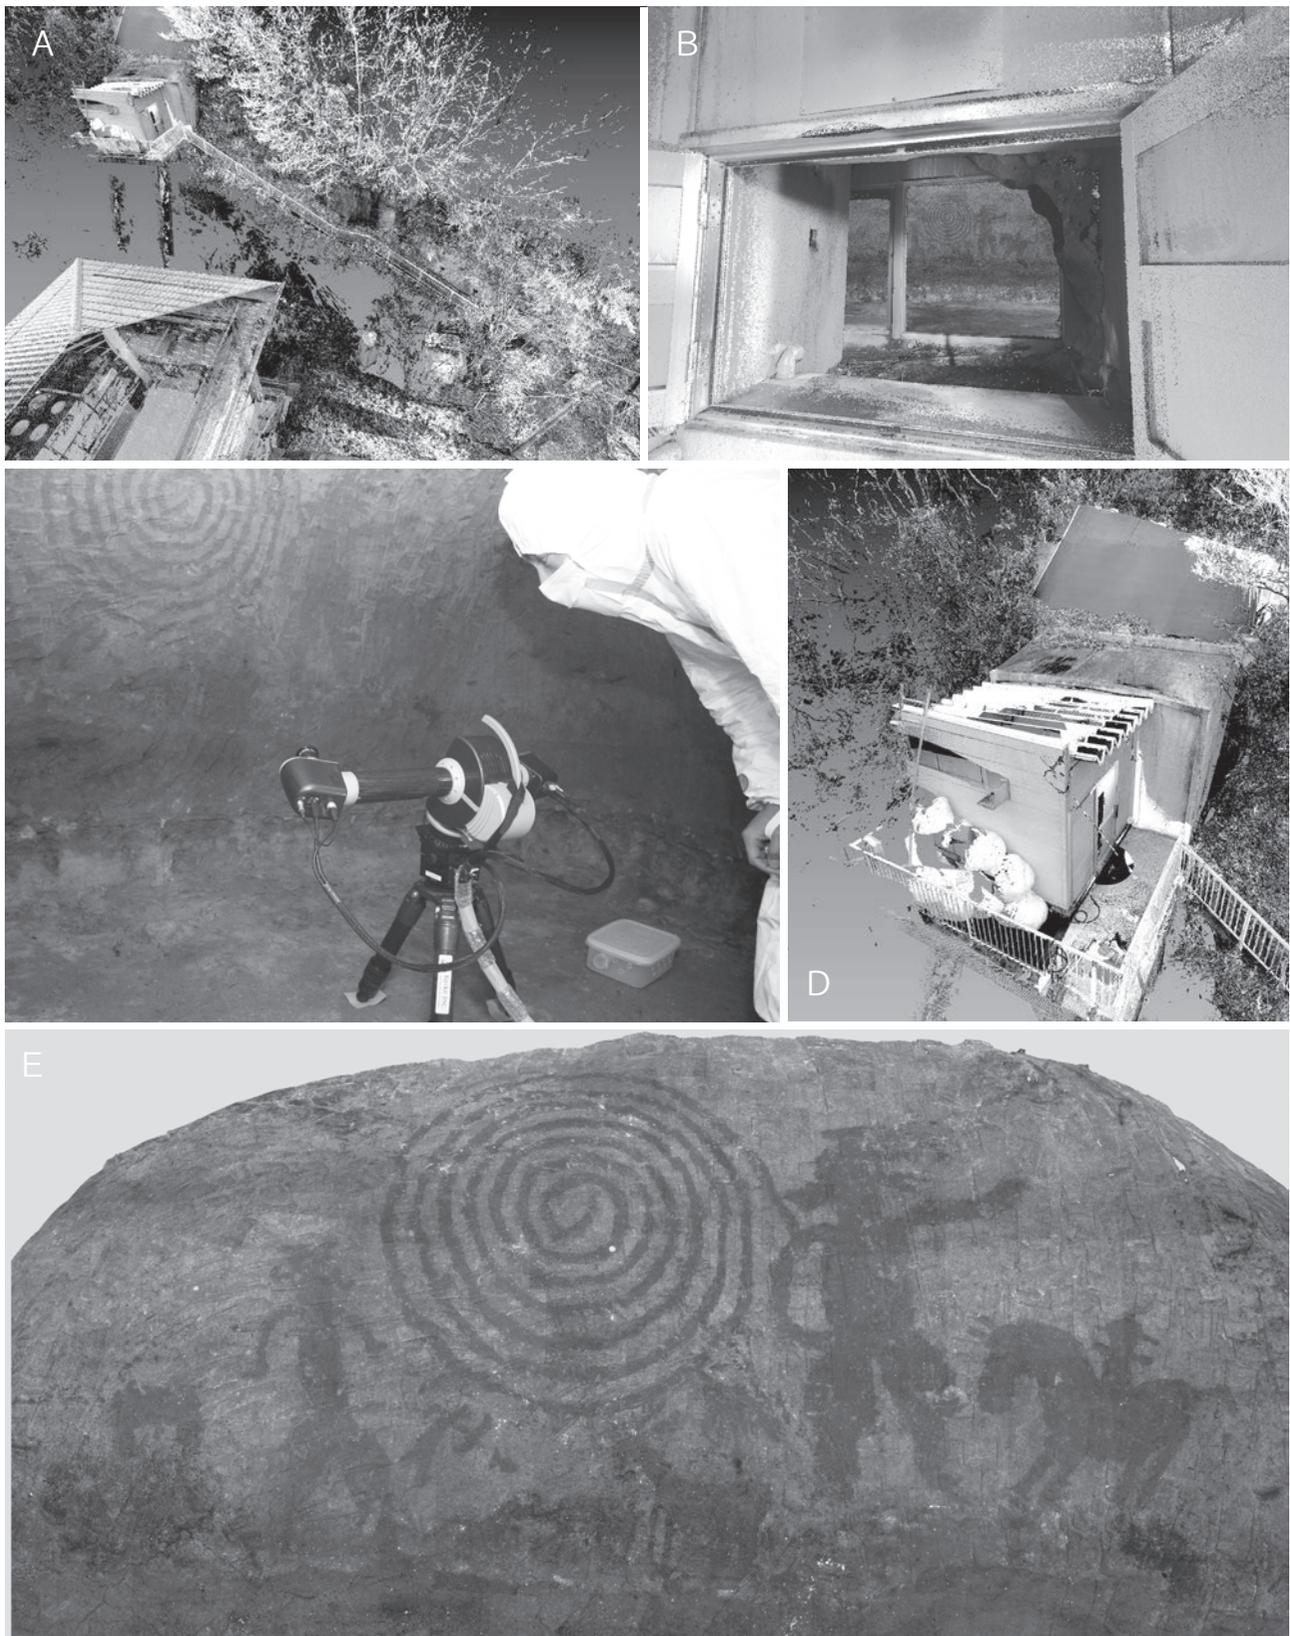
玄室内での計測には、細心の注意を払い、入室する人員は最低限とし、カビ孢子の侵入を防ぐため、タイベックススーツを着用した。ケーブルは養生し、三脚の下にもスポンジを敷く等の対策をとった（図47）。玄室内の温度と湿度の管理も同時に行い、2度以上の温度上昇が起きないように計測を実施した。

図 47. 国史跡清戸迫横穴。A：計測範囲。B：清戸迫横穴の前室から玄室を望む。C：デジタルイザによる計測状況。D：前室周辺のデータ。E：壁画のオルソン画像。

デジタイザでの計測は、AICON 社製 smartSCAN-HE C8-8.0Megapixel を用い、玄室内の詳細形状計測及びカラーデータの取得を行った。また、玄室内床面などのデータは SONY 社製 $\alpha 7 s II$ を用い画像解析用データの取得も行った。

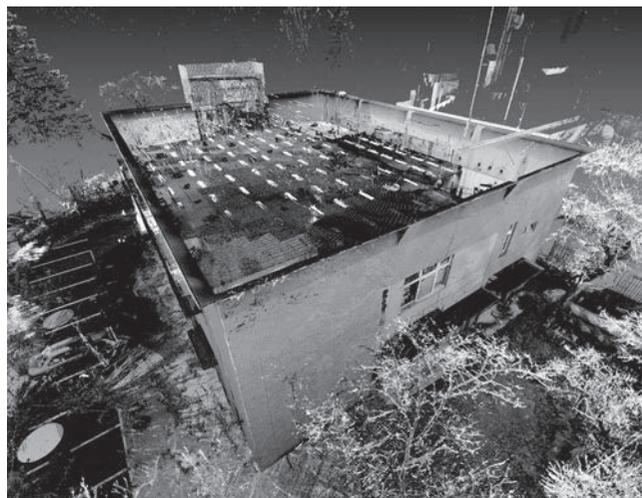
福島県緊急事態応急対策拠点施設（旧大熊オフサイトセンター）は大熊町下野上大野にある 2 階建ての建物（図 48）で、1 階は普通の事務所と、2 階に対策本部が置かれた様子が残されていた。1 階と 2 階の天井の一部が落ちており、地震動の激しさを物語っている。国の文書はすでに国が回収済みであるが、県などの文書は残されていた。これらの文書等の調査がふくしま震災遺産保全プロジェクト実行委員会によって実施されている。

図 48. 福島県緊急事態応急対策拠点施設（旧大熊オフサイトセンター）。右奥が福島県原子力センター。

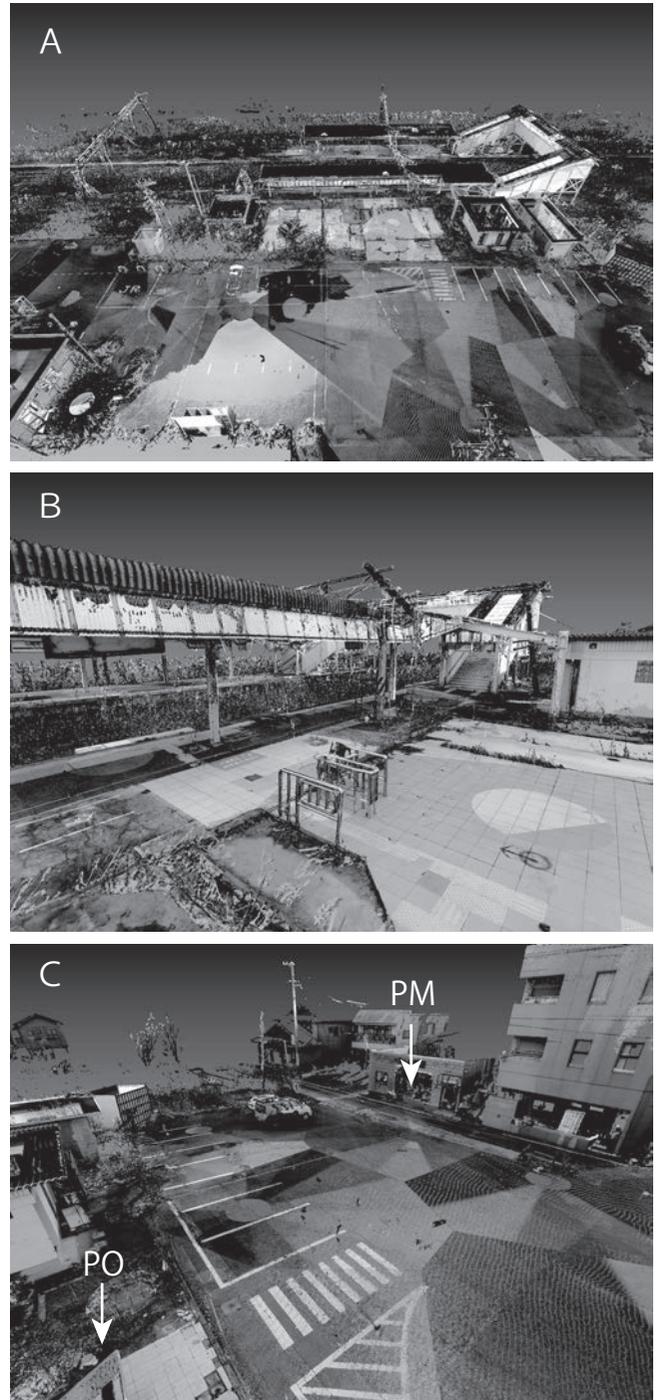
・JR旧富岡駅 (図 30-⑱、図 50)

JR旧富岡駅は、富岡町仏浜釜田にあり、海岸からおおよそ300m離れているが、福島県内で津波に被災した常磐線で最も海岸近くに位置する駅である。駅舎は津波で破壊され、跨線橋とホームの屋根、トイレ等が残されている程度である(図50)。駅舎にあった金属パイプ製の改札口(図50B)や表札などは、ふくしま震災遺産保全プロジェクト実行委員会により取り外され保存されている。また、駅前にあった郵便ポストが津波に流され、駅前の中華料理屋で発見されている。その移動前後の直線距離は30mである(図50C)。この郵便ポストもふくしま震災遺産保全プロジェクト実行委員会により回収され、保存されている。なお、2017年に再開した現JR富岡駅の駅舎は以前のホームの北よりに移動した。被災駅舎の解体は2015年2月に実施されたため、後述する仏浜周辺のUAVによる計測では駅のプラットホーム以外は存在しない。

図 50. JR旧富岡駅。A：遠景。B：改札周辺。C：駅前の様子。POは郵便ポストが設置されていた元の場所。PMは郵便ポストが津波に流された後で見つかった場所。

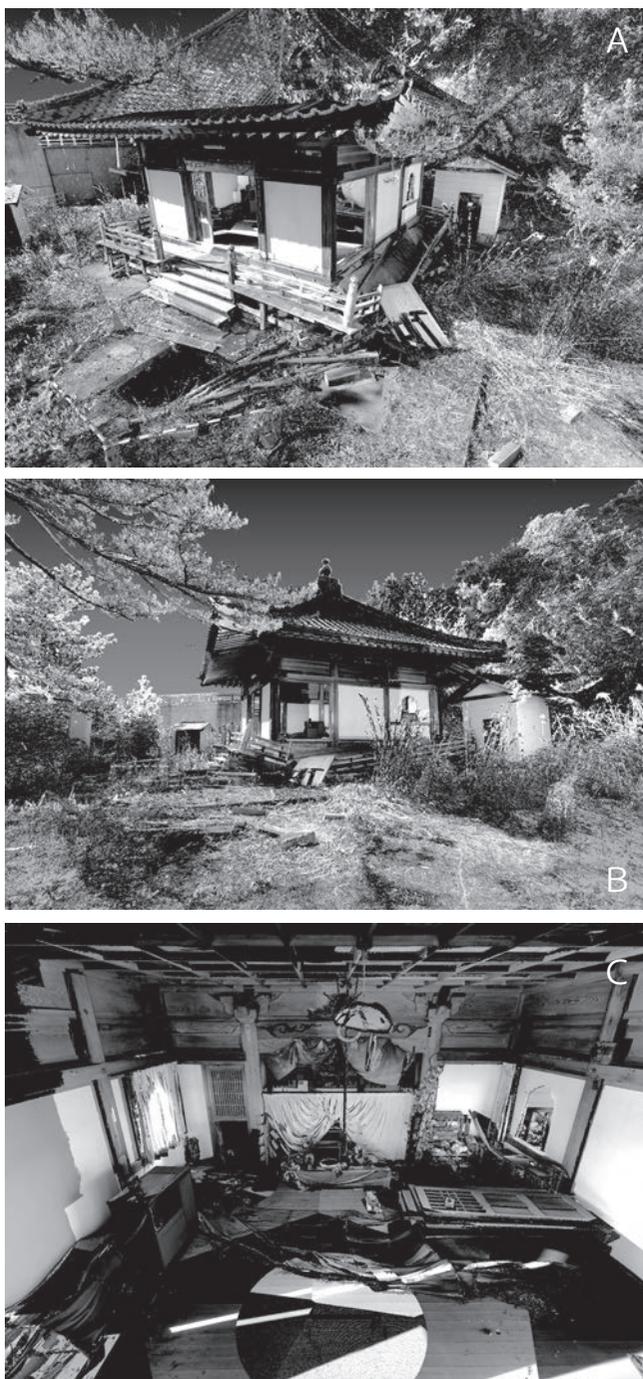
子安観音堂は富岡川左岸河口の河岸段丘上の富岡町小浜に位置したが、現在は解体されている。子安観音堂は、地元で子宝祈願などに古くから信仰を集めていた。津波は回廊部分、特に南東側を破壊している(図51A、B)。観音堂前の震災前にふさがれていた古井戸が津波によりふたが外れ落ち、口を開けていた(図51A)。津波は、観音堂内部まで侵入したが、漆喰の壁には特に大きな損傷は認められないため、本堂内部での浸水深は低かったと考えられる(図51C)。

図 51. 子安観音堂。A: 遠景。左下の穴が古井戸である。B: 東側からの遠景。C: 観音堂内部。

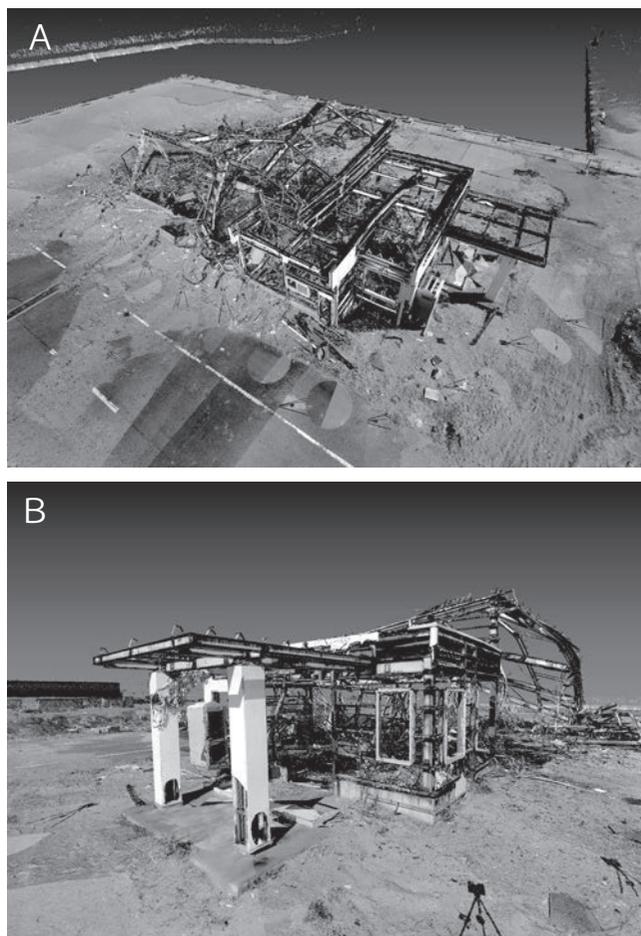
子安観音堂から富岡川を挟んで南側の河口に接続した漁港の西側、富岡町仏浜釜田にあるする富熊漁協の施設である。漁港そばに立つ鉄骨造りの建物であり、津波により壁は破壊され残っておらず、鉄骨は大きな力で曲げられていることがわかる。周辺の防潮堤やテトラポッドなどが散乱している様子が見える(図52)。

図 52. 相馬双葉漁業協同組合旧富熊支所荷捌所。A: 遠景。B: 近景。

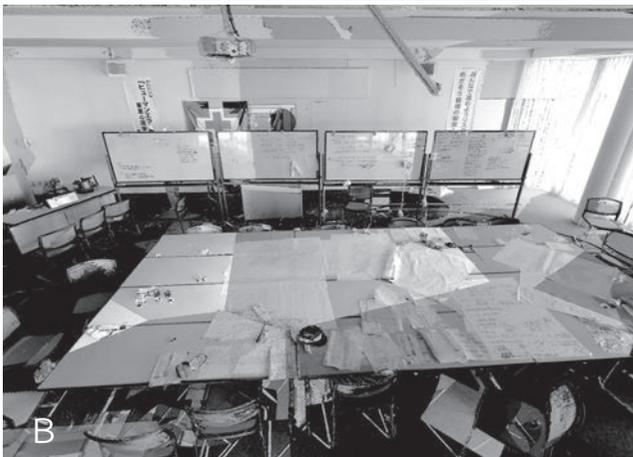
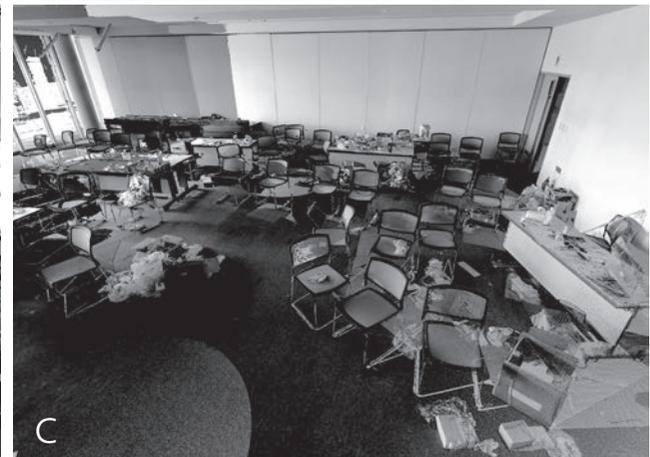
のままになっていた(図53)。2017年現在、文化交流センターは大規模改修され、災害対策本部の面影はない。

図 53. 富岡町災害対策本部（富岡町文化交流センター学びの森 2F）A：情報が書かれたホワイトボード。B：様々な資料が残されたテーブル。C：本部後方には、カップラーメンの空容器などのごみがそのまま残されていた。

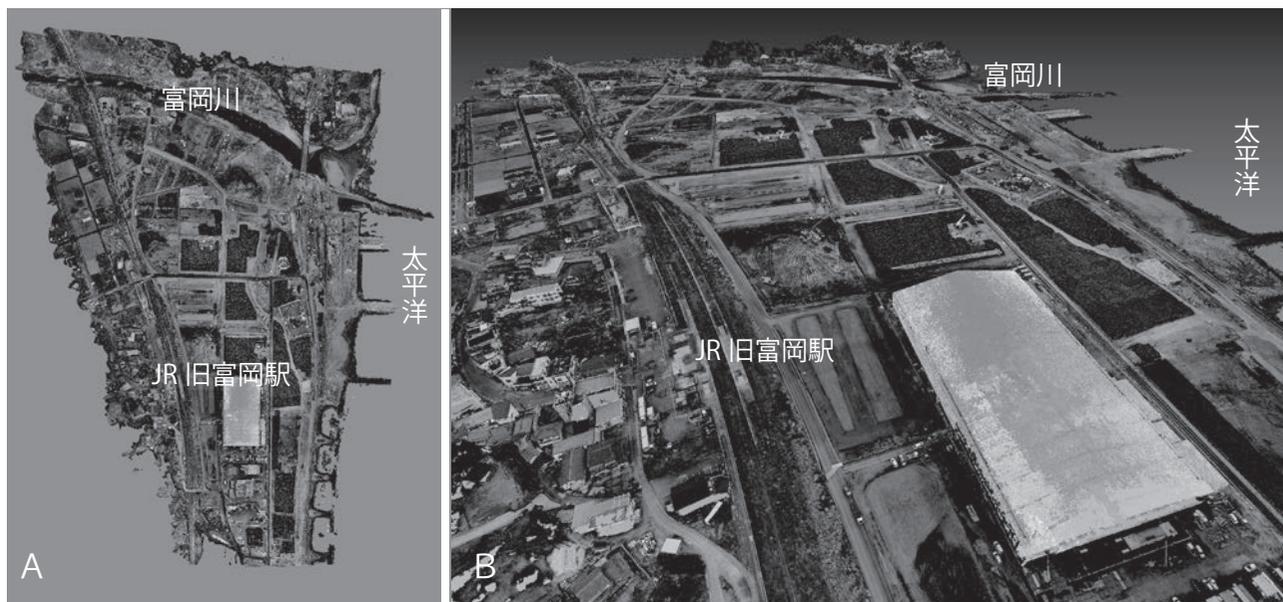
・ 仏浜周辺 (図 30-⑳、図 54)

JR 富岡駅東側には、白い建物があり、災害廃棄物処理施設である。一方、周辺には、除染廃棄物が入ったフレキシブルコンテナバッグがうず高く積み重ねられている様子が認められる (図 54B)。富岡川河口および富岡漁港周辺では、防潮堤が破壊され、消波用コンクリートブロックが散乱している様子が認められる。建物側面については、斜めからの撮影が不足していたため、再構築されていない。計測範囲の北東に子安観音堂と相馬双葉漁業協同組合 富熊支所荷捌き所、南西に JR 旧富岡駅が位置する。

図 54. 仏浜周辺の UAV によるデータ。A：計測範囲。B：鳥瞰図。

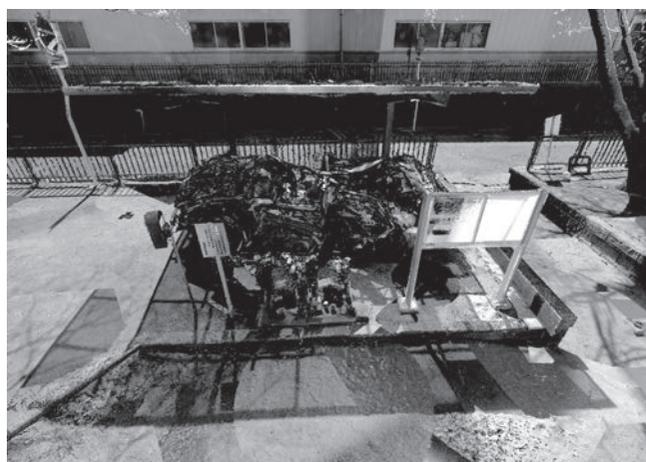
避難を呼びかけて回っていたパトカーであり、津波にのまれ乗車していた警察官 2 名が殉職した（富岡町、2015）。一時、富岡川右岸の仏浜釜田に他の被災車両と共に積み上げられていた。その後、町民による被災パトカーの保存運動の後、町で保存することとなり、2015 年 3 月 16 日に富岡町にある双葉警察署北の岡内東児童公園に移転（富岡町、2015）、保存されている（図 55）。レーザースキャナによる三次元計測は児童公園に移動、設置後である。

図 55. 富岡町岡内東児童公園に移設された双葉警察署被災パトカー。

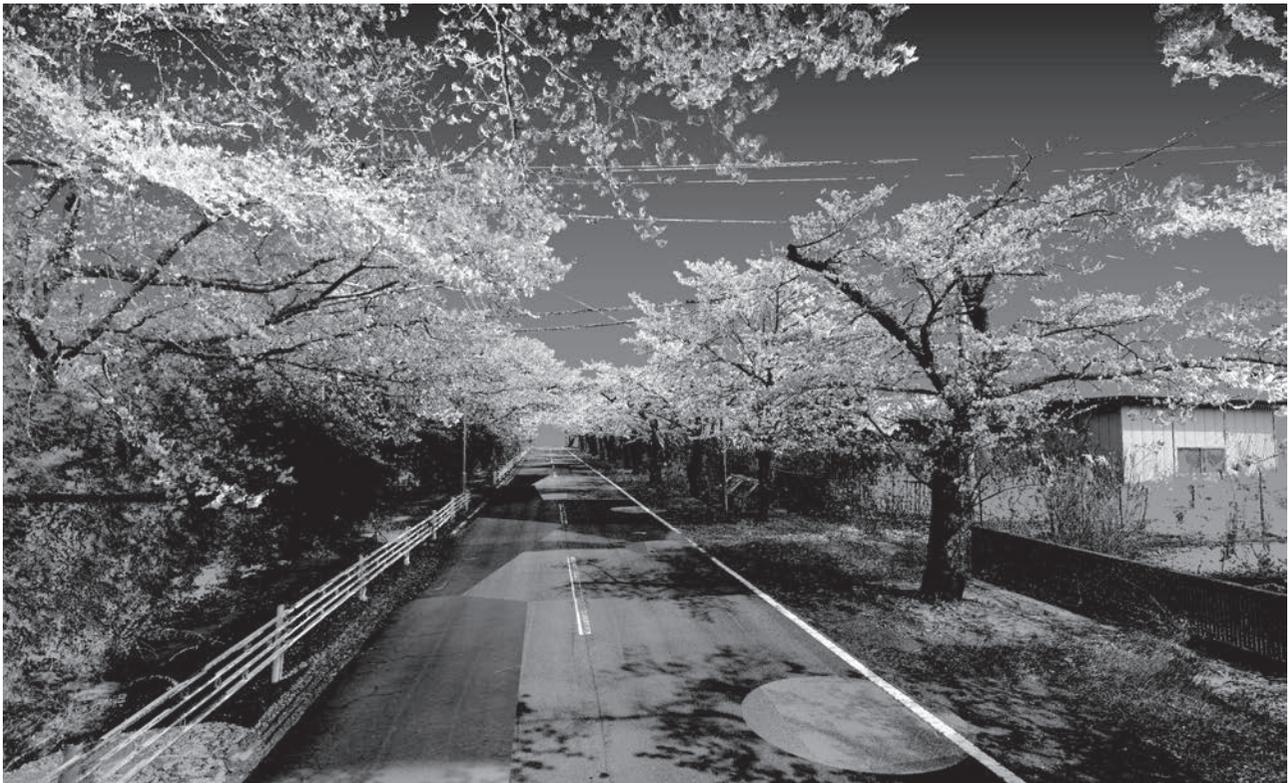
富岡町夜の森は桜並木で有名で、震災前は春の花見の時期に様々なイベントが開催されていた。富岡町を代表する名所である桜並木のうち、町道市の沢原線の満開となった東側の 340m ほどの道路について株式会社中庭測量コンサルタントの協力の元、地上型レーザースキャナ 3 台により計測を実施したものである (図 57)。ほかの桜並木部分については、富岡町が主体として計測を実施している。帰還困難区域を除く避難指示区域が解除された 2017 年 4 月 1 日時点でも帰還困難区域に設定され、立ち入り制限が続いている。

図 57. 夜の森桜並木の様子。

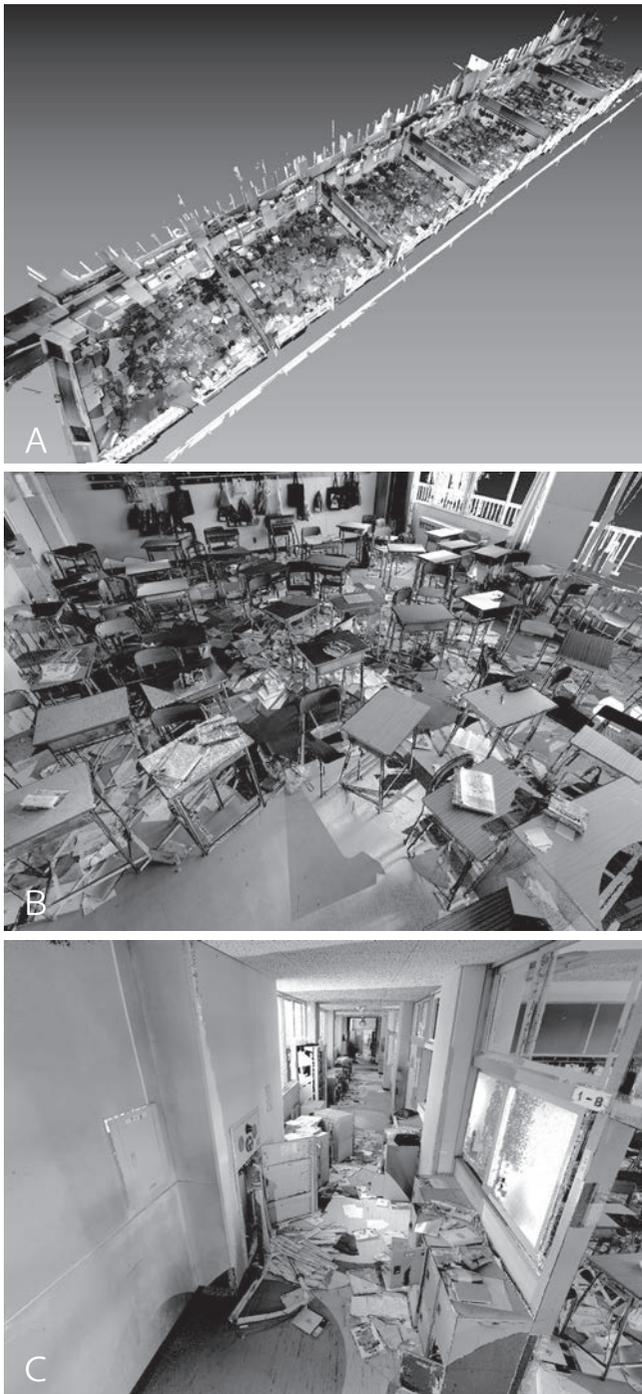
福島県立富岡高校は富岡町大字小浜字中央にあり、震災当日のままになっている本校舎三階の 1 年生から 3 年生の合計 6 教室およびその前の廊下を計測した。書籍の散乱状況やロッカーの移動が当時の様子を伝えている (図 58)。ここでもふくしま震災遺産保全プロジェクト実行委員会の調査が実施された。

図 58. 福島県立富岡高校三階教室群。A：校舎三階教室計測範囲。B：1-B 教室内の様子。C：1-B 教室前の廊下の様子。

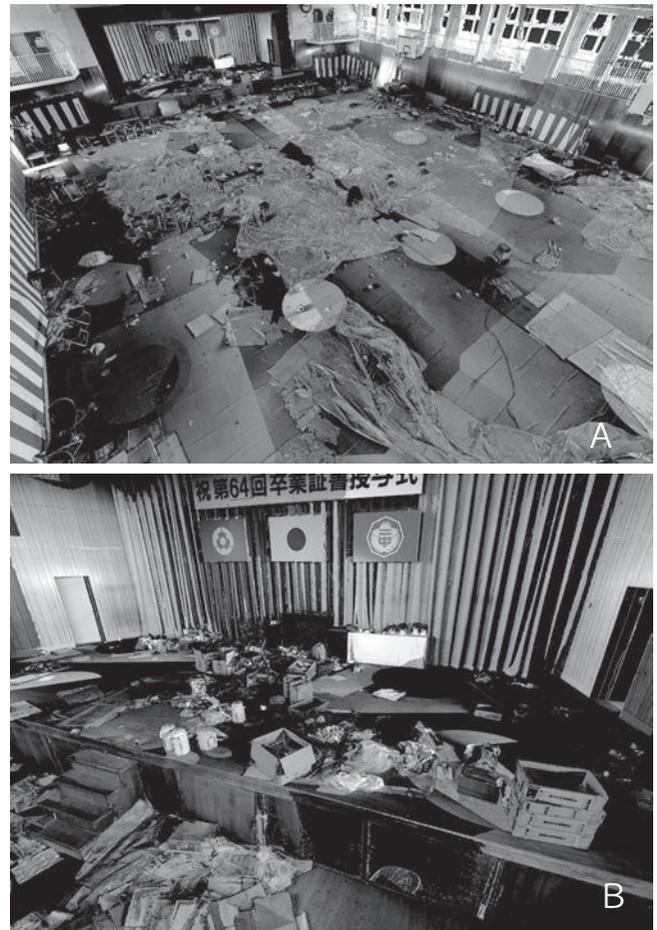
出され、避難所として使われたのは一晩限りである。避難当時の様子がそのまま残されていた（図 59）。

図 59. 富岡町立富岡第二中学校体育館。A：全景。B：舞台上の様子。

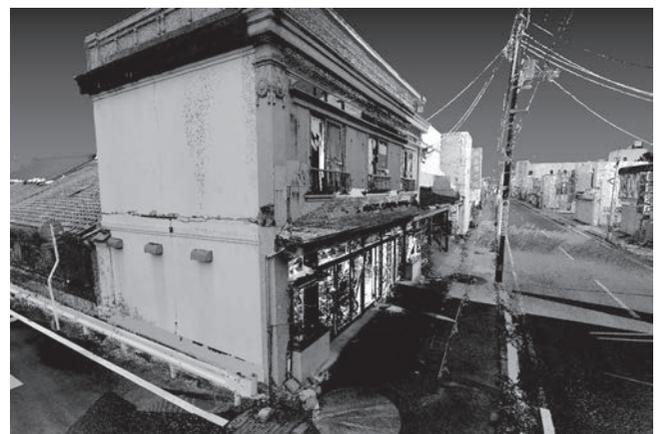
大原本店旧店舗は富岡町中央1丁目にあり、昭和初期の近代建築で、富岡町内で残されているレンガ造りの近代建築の中でもっとも古い建物であり、商店街の顔でもある（図 60）。本対象は、東北大学安心安全学トップリーダー育成プログラムのC-lab研修の一環として計測を実施した。1階、

2 階とも大きく傷んでおり、床が抜け、天井が落ちている部分も存在した。大原本店の旧店舗部分の壁は、近くで作られていた富岡煉瓦が作成した耐火煉瓦を積み上げて建築さ

図 60. 大原本店旧店舗外観。

れており、その上をモルタルで覆ったものである。レンガは、ひび割れた外壁から見る事ができる。旧店舗は、一時解

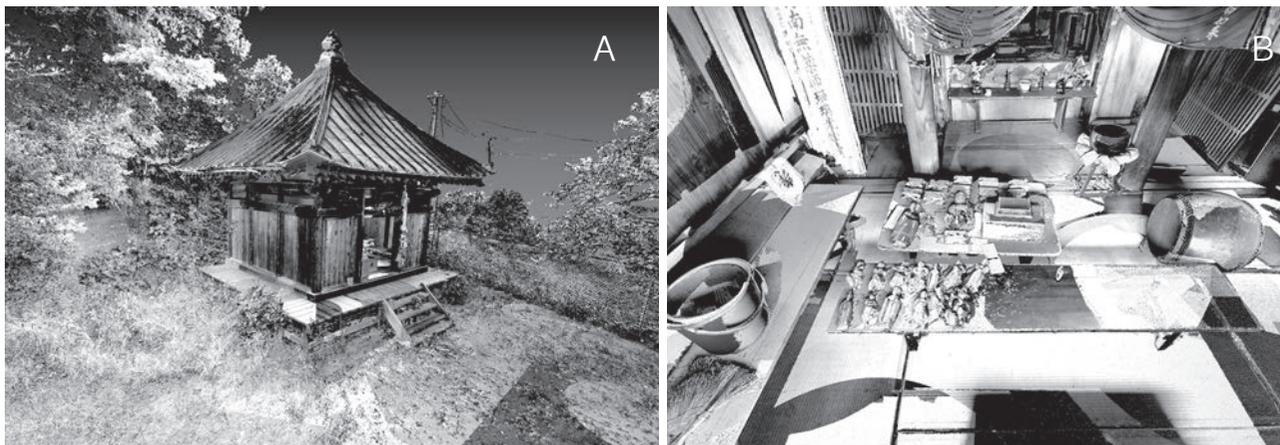
薬師堂は旧 JR 富岡駅の南西の富岡町仏浜字西原の小さな公園の端に位置するお堂である（図 61）。津波は本堂床下あたりまで来たとのことであるが、本堂内部は破壊された様子は認められない。内部には、手掘りの小さな仏像（高さ 15cm 程度）が複数並べられていた（図 61B）。2017年11月16日時点で更地となっていた。

図 61. 薬師堂。A：外観。B：内部の様子。木彫りの仏像が並べられていた。

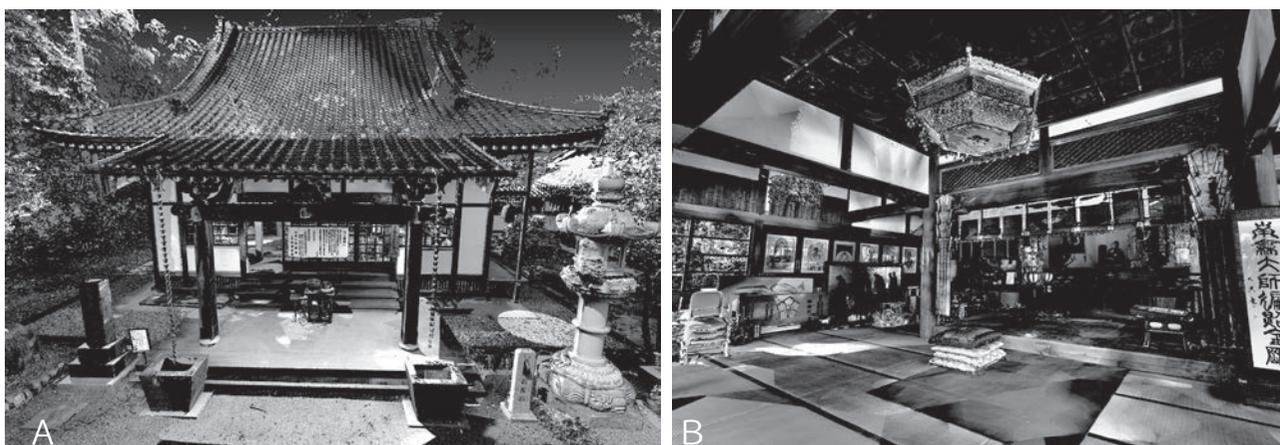
宝泉寺は富岡町本岡字大塚にある寺で、町指定文化財の宝泉寺の枝垂れ紅桜がある。枝垂れ紅桜は、計測範囲の南西に位置する。本堂（図 62）は昭和期に建立されたものであるが、富岡町に解体申請が出されたため、富岡町教育委員会からの依頼で三次元計測を実施した。

図 62. 宝泉寺。A：外観。B：内部の様子。

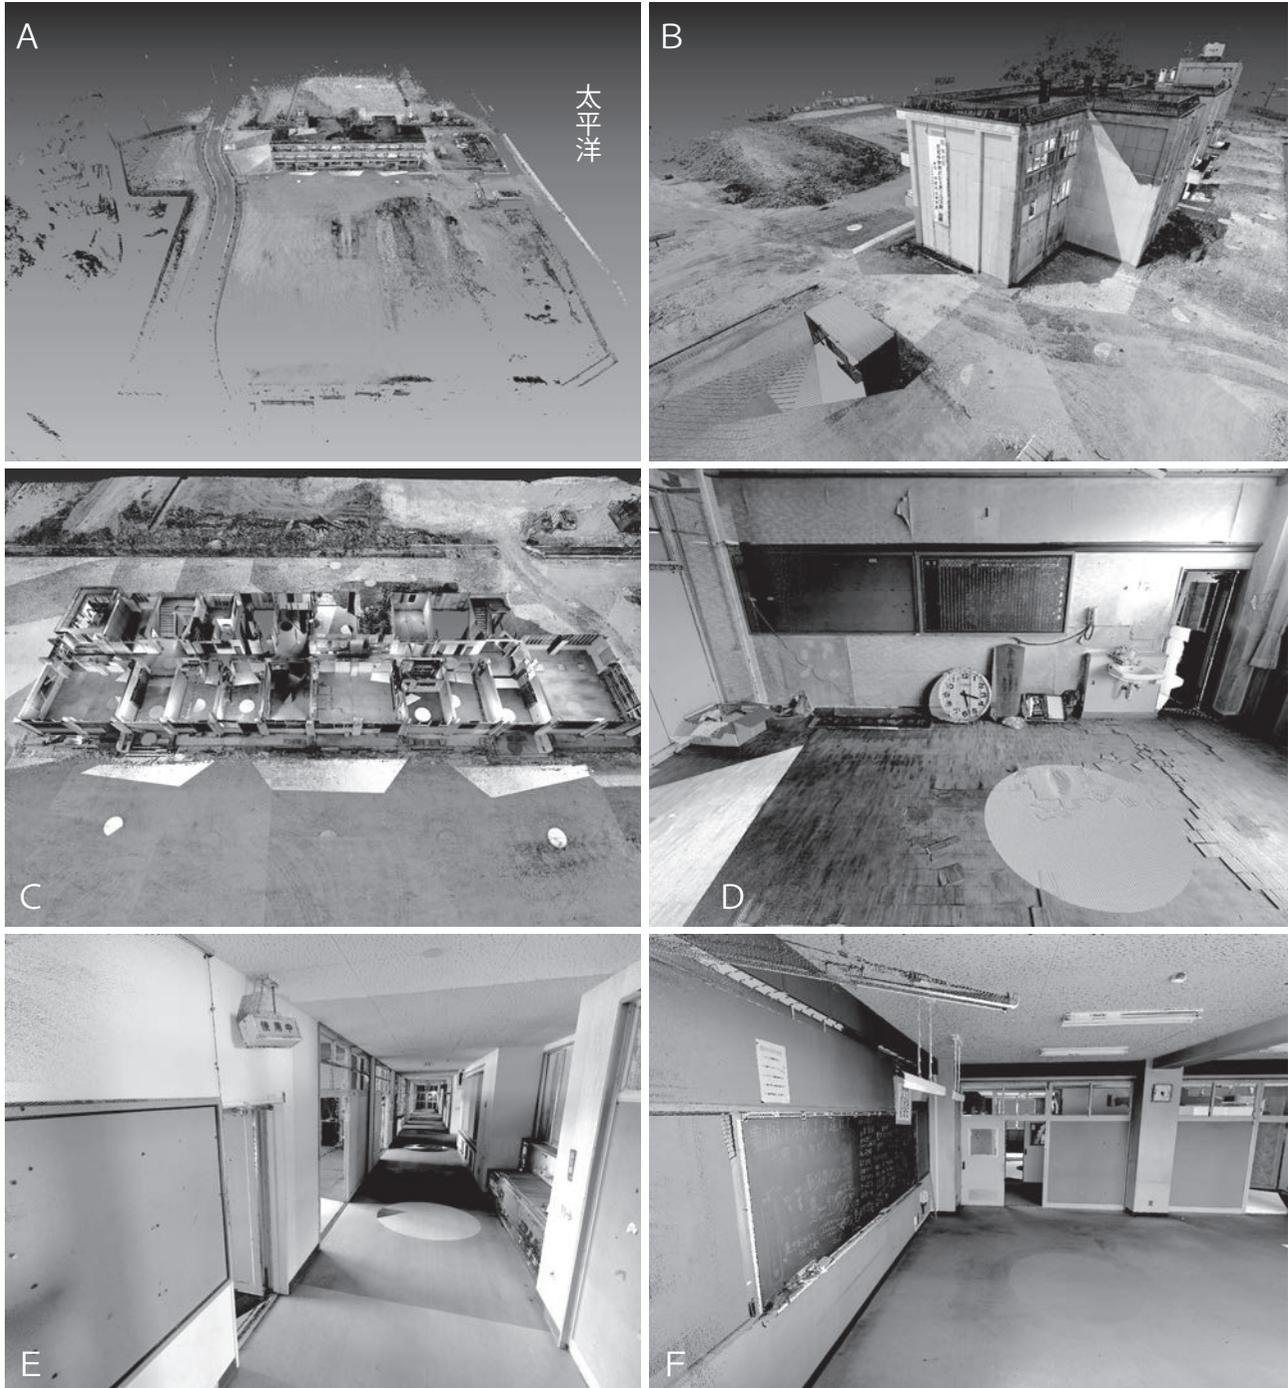
・いわき市立豊間中学校旧校舎（図 30-㉔、図 63）

いわき市立豊間中学校旧校舎（図 63）はいわき市東部の
平薄磯の海岸近くに位置し、南方近くには塩谷崎灯台が位
置する。津波は、旧校舎1階天井付近まで達しているが、

図 63. いわき市立豊間中学校旧校舎。A：計測範囲。B：校舎北東側から。C：校舎1階。D：1階の部屋に集められた時計や看板などの保存物品。E：1階放送室前。表示灯が曲がっている。F：3階美術室。黒板に卒業生などのメッセージが書かれている。
